# EVAR A.H. Vista Alegre del Carmen

COMAS 2022

Proyecto “Fortaleciendo la Gestión del Riesgo de Desastres con enfoque inclusivo en los distritos de Comas, Los Olivos, Puente Piedra y en la Mancomunidad Municipal de Lima Norte”  
© **Centro de Estudios y Prevención de Desastres – PREDES**

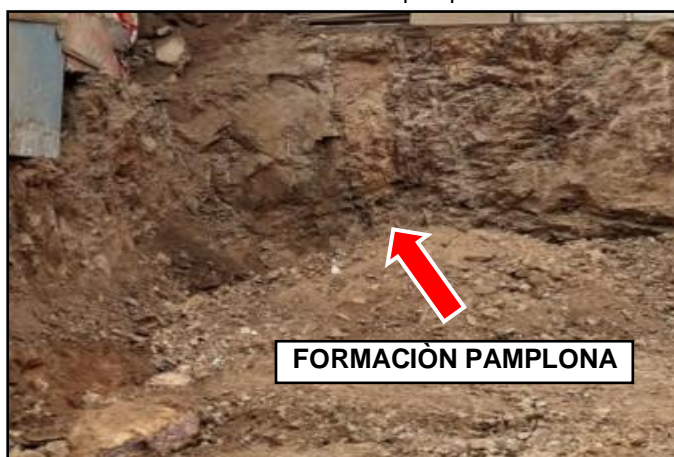
Foto N.º 1: Formación pamplona

La formación Pamplona litológicamente es arcillo-calcareo, estando constituida por lutitas y margas en capas delgadas, calizas bituminosas, intercaladas con algunos niveles de areniscas volcánicas que tienen matriz calcárea gris a negra de grano fino. Su espesor es considerable y se le puede observar en el flanco oriental del Anticlinal de Lima, en los cerros de la margen izquierda del río Chillón (Comas-Collique).

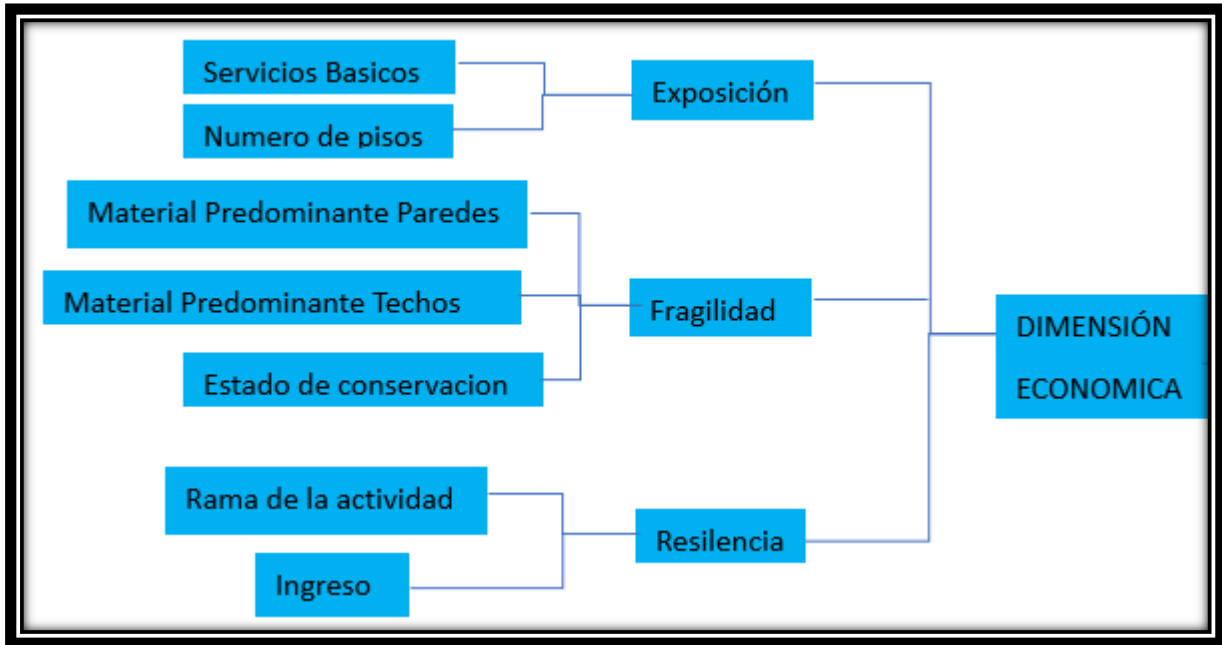
El análisis de la dimensión económica considera características de la vivienda (dan una idea aproximada de las condiciones económicas de la población). Se identificaron y seleccionaron parámetros de evaluación agrupados en las componentes de Exposición, fragilidad y resiliencia. El gráfico a continuación presenta dicho flujograma. Los parámetros considerados para el análisis de la Dimensión Económica:

**Gráfico N° 23:** Flujograma general del análisis de la Dimensión Económica.

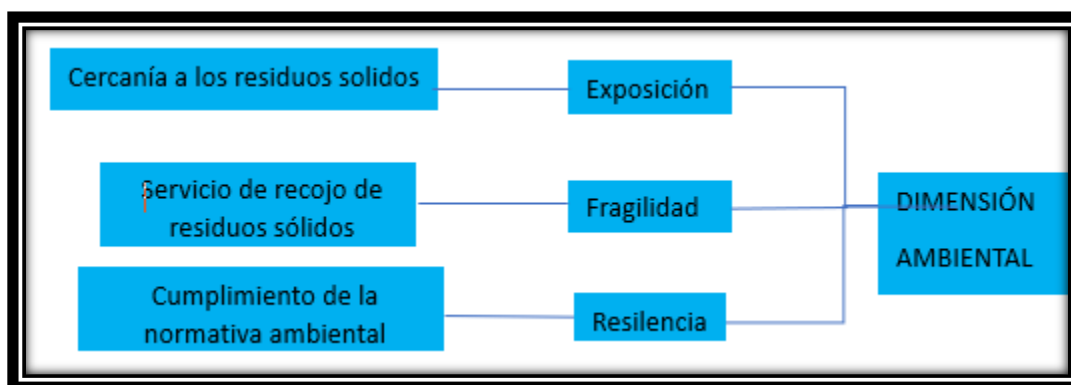
A continuación, se presenta el flujograma de análisis de la dimensión Ambiental del área de influencia del asentamiento humano Vista Alegre.

**Gráfico N° 24; Dimensión Ambiental.**

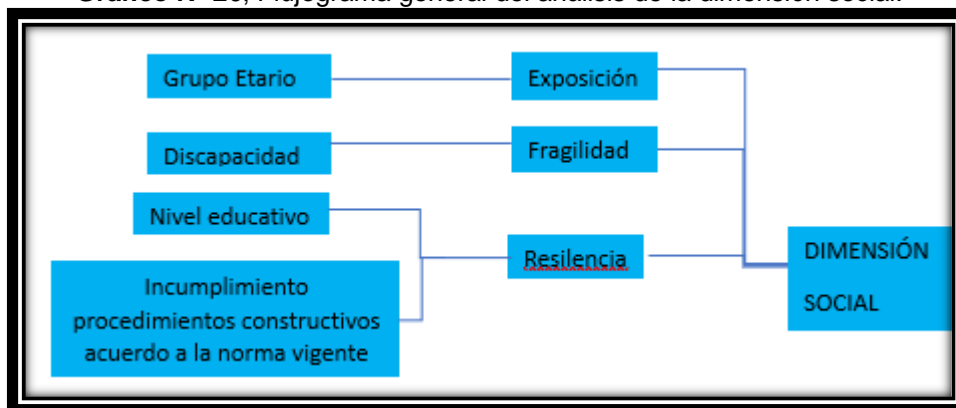
A continuación, se presenta el flujograma de análisis de la dimensión social del área de influencia del asentamiento humano Vista Alegre del Carmen.

**Gráfico N° 26;** Flujoograma general del análisis de la dimensión social.

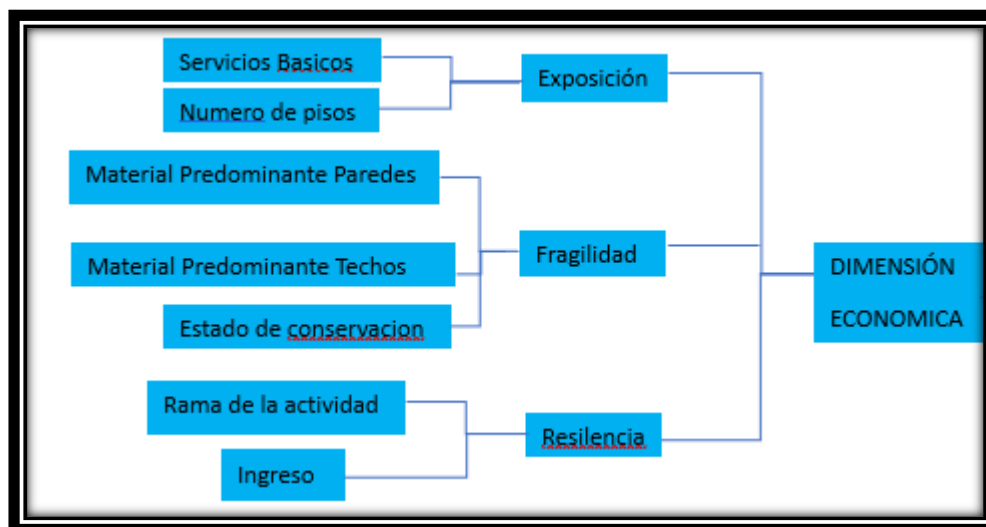
El análisis de la dimensión económica considera características de la vivienda (dan una idea aproximada de las condiciones económicas de la población). Se identificaron y seleccionaron parámetros de evaluación agrupados en las componentes de Exposición, fragilidad y resiliencia. El gráfico a continuación presenta dicho flujograma. Los parámetros considerados para el análisis de la Dimensión Económica:

**Gráfico N° 27:** Flujograma general del análisis de la Dimensión Económica.

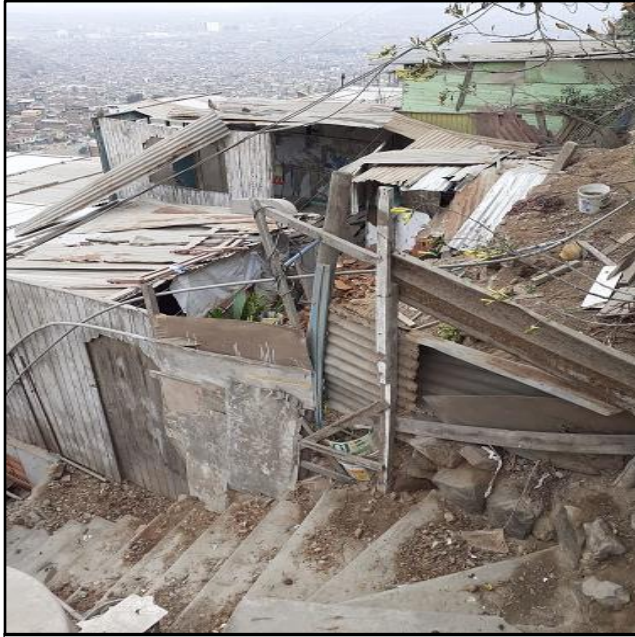
**FOTO N°1:** Se observa escaleras en pendientes  $> 35^\circ$  ante una probabilidad de que ocurriera de sismos de 8.0 a 9.0 Mw, La limpieza de estas vías de acceso es fundamental para el libre tránsito.

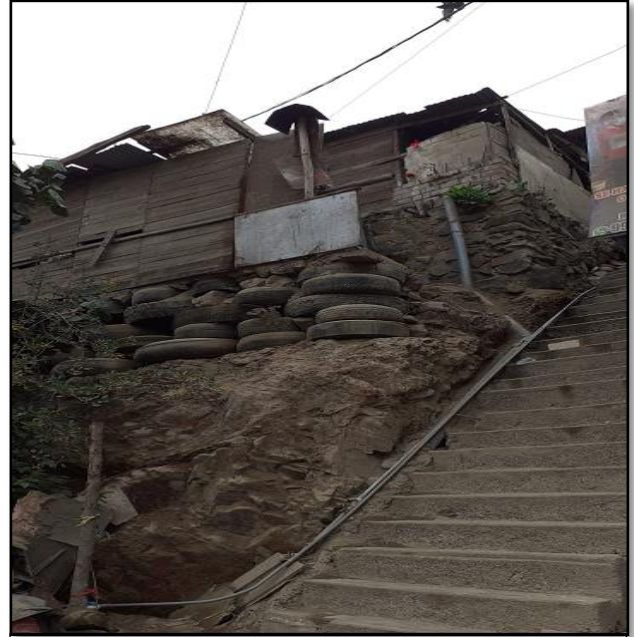
**FOTO N°2:** Se observa viviendas precarias construidas sobre terrazas realizadas mediante pircas y llantas, los cuales son inestables y podrían ceder ante un movimiento sísmico.

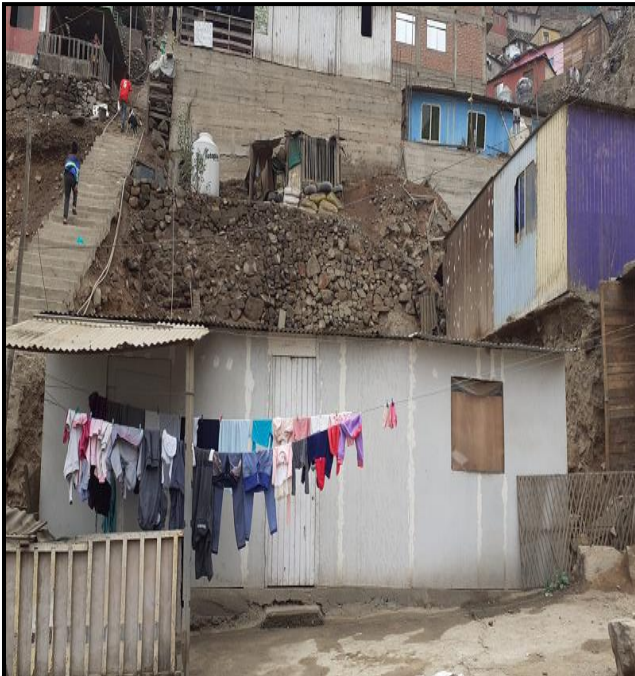
**FOTO N°3:** Se observa que la pendiente es fuertemente empinada y debido a la presencia de pircas inestables poco compactadas y debido a la ausencia de muro de contenciones podría producir caída de rocas.

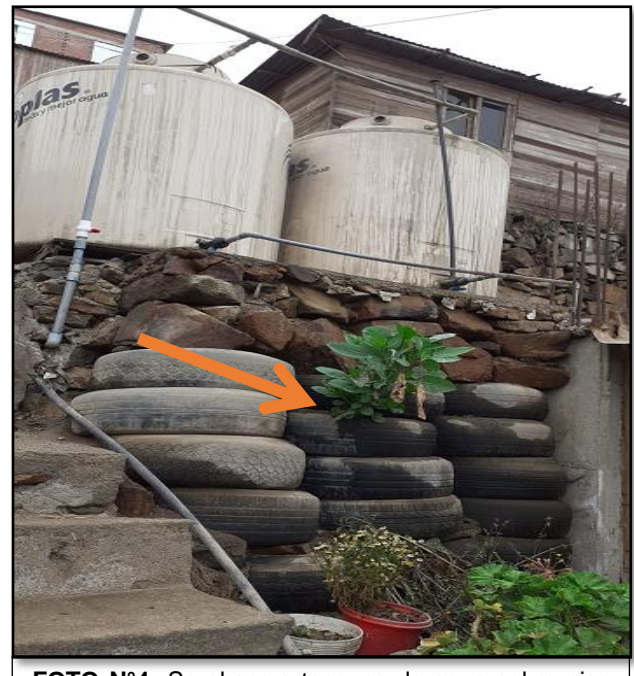
**FOTO N°4:** Se observa tanques de agua sobre piso pulido con bases de pircas y llantas poco compactadas sin ningún muro de contención, de producirse un sismo de gran magnitud podrían colapsar por inestabilidad de los taludes y perjudicar a la otra vivienda colindante.

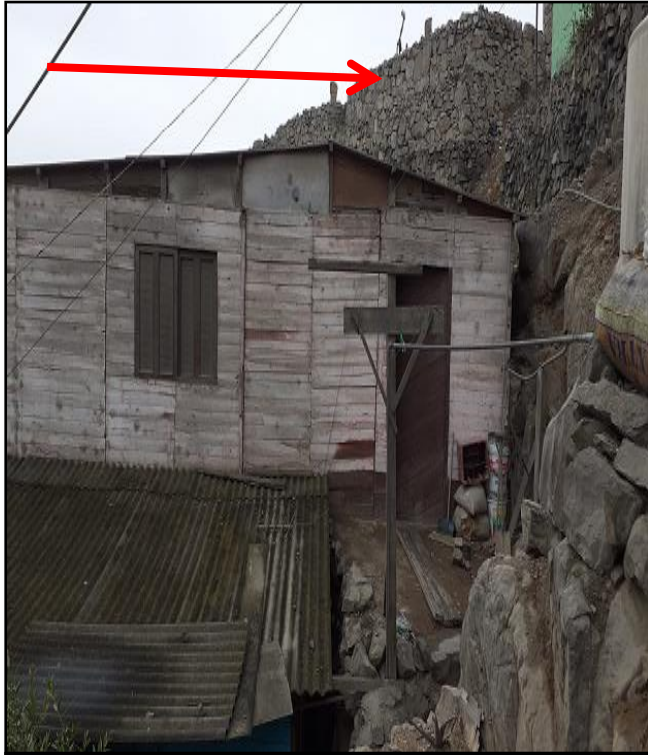
**FOTO N° 5:** Pircas poco compactadas puede ocasionar caída de rocas. Se necesita estabilizarlas con muros de contención.

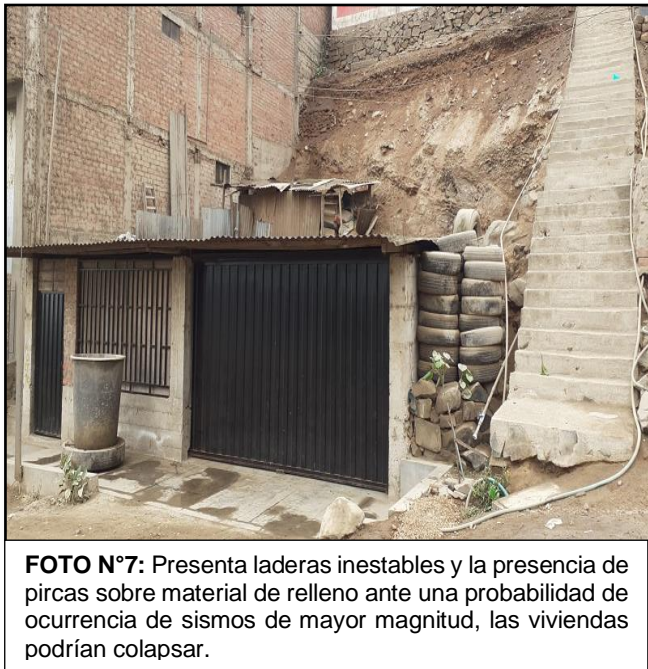
**FOTO N°7:** Presenta laderas inestables y la presencia de pircas sobre material de relleno ante una probabilidad de ocurrencia de sismos de mayor magnitud, las viviendas podrían colapsar.

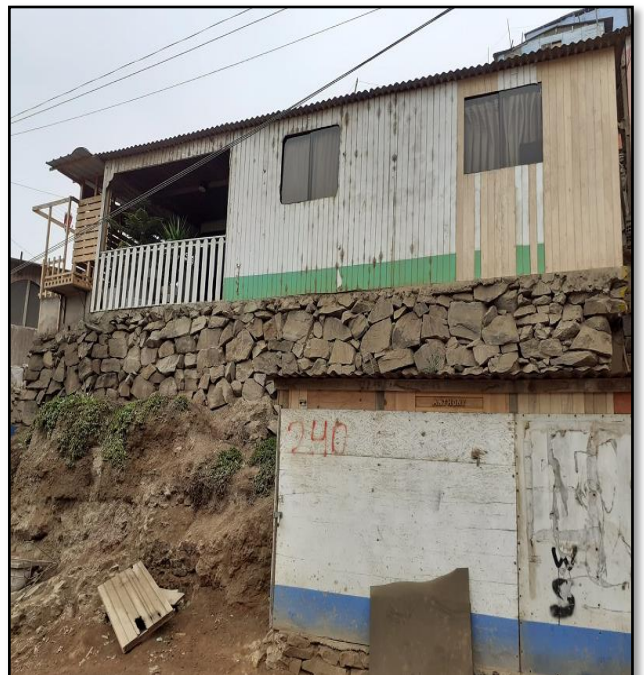
**FOTO N°8:** Se observa vivienda sobre taludes inestables con material de relleno y sin muro de contención en zonas bajas de las laderas.

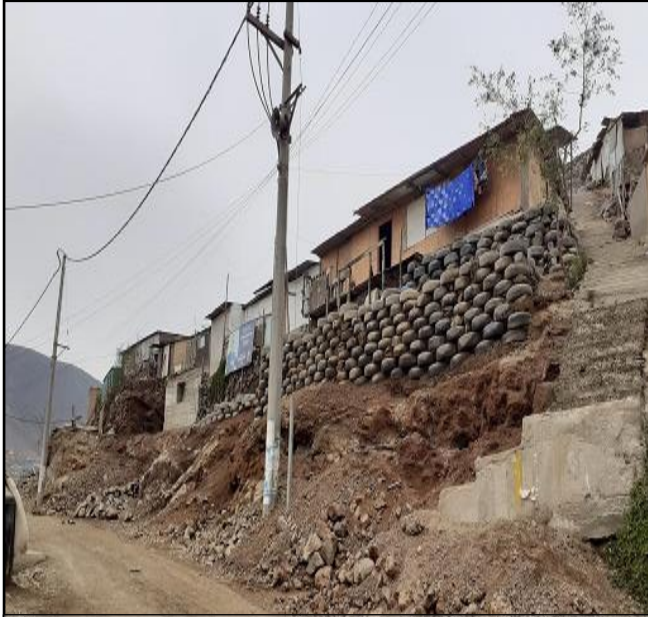
**FOTO N°9:** Vivienda sobre taludes inestables y la presencia de llantas sobre con material de relleno y sin muro de contención ante una probabilidad de ocurrencia de sismos de mayor magnitud, las viviendas podrían colapsar.

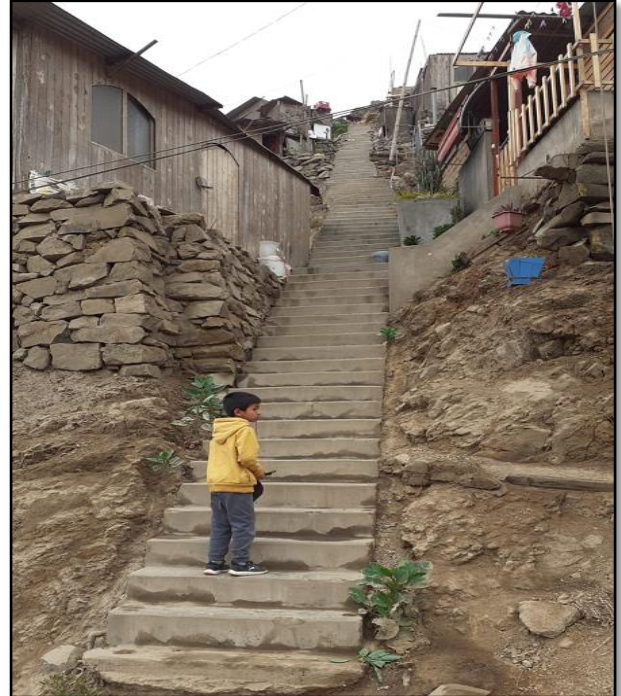
**FOTO N°10:** Se observa escaleras sin barandas en zona de pendiente mayor a 35°.

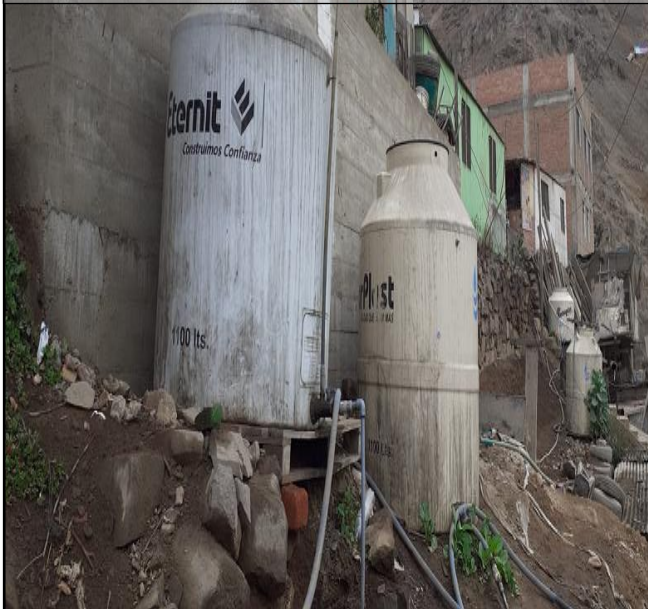
**FOTO N°12:** Se observa viviendas sobre taludes inestables con material de relleno sin un muro de contención en zonas susceptibles a Caída de rocas.
