EVAR AA.HH. San Antonio de Padua y 29 de Junio

LOS OLIVOS 2022

Proyecto “Fortaleciendo la Gestión del Riesgo de Desastres con enfoque inclusivo en los distritos de Comas, Los Olivos, Puente Piedra y en la Mancomunidad Municipal de Lima Norte”
© Centro de Estudios y Prevención de Desastres – PREDES

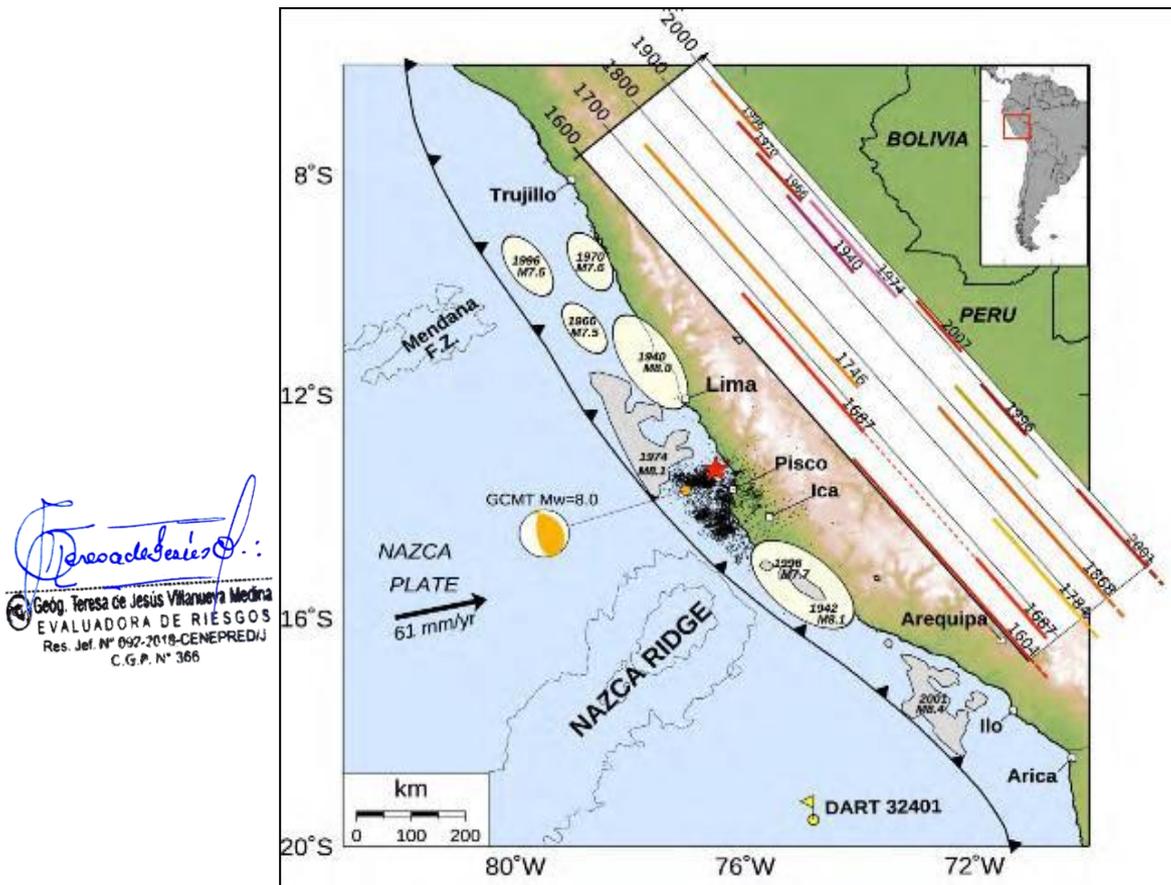
Figura N° 1. Eventos históricos a lo largo de la costa del Perú

La historia sísmica del Perú ha mostrado que su borde occidental presenta un alto índice de ocurrencia de eventos sísmicos y de acuerdo a su magnitud, muchos de ellos han producido daños importantes en ciudades y localidades distribuidas cerca de la zona costera. La ocurrencia de efectos secundarios como asentamientos, licuación de suelos, derrumbes, caídas de roca y tsunamis propiciaron el incremento de pérdidas humanas y materiales en el área epicentral (Silgado, 1978; Dorbath et al, 1990; Tavera y Buforn, 2001). El Perú es un país reconocido mundialmente como de alto potencial sísmico, y de ello es el resultado de nuestra geomorfología en la cual sobresalen cordilleras, quebradas, cañones, valles, lagunas, paisajes, etc. De acuerdo a la historia sísmica, se tiene referencia de la ocurrencia de más de 50 terremotos con magnitudes mayores a 7.0 Mw, produciendo en su mayoría efectos netamente locales. (Figura N° 1).

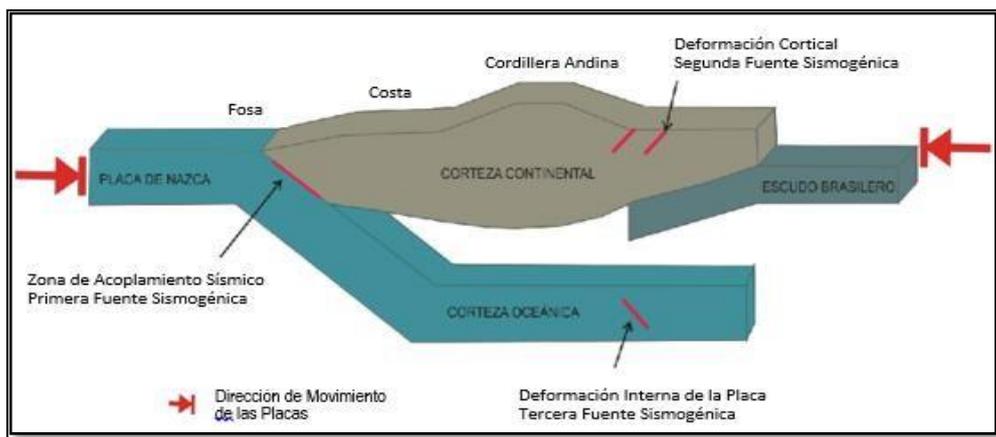
Figura N° 3. Geometría de la Subducción y la ubicación de las principales fuentes sismogénicas en Perú

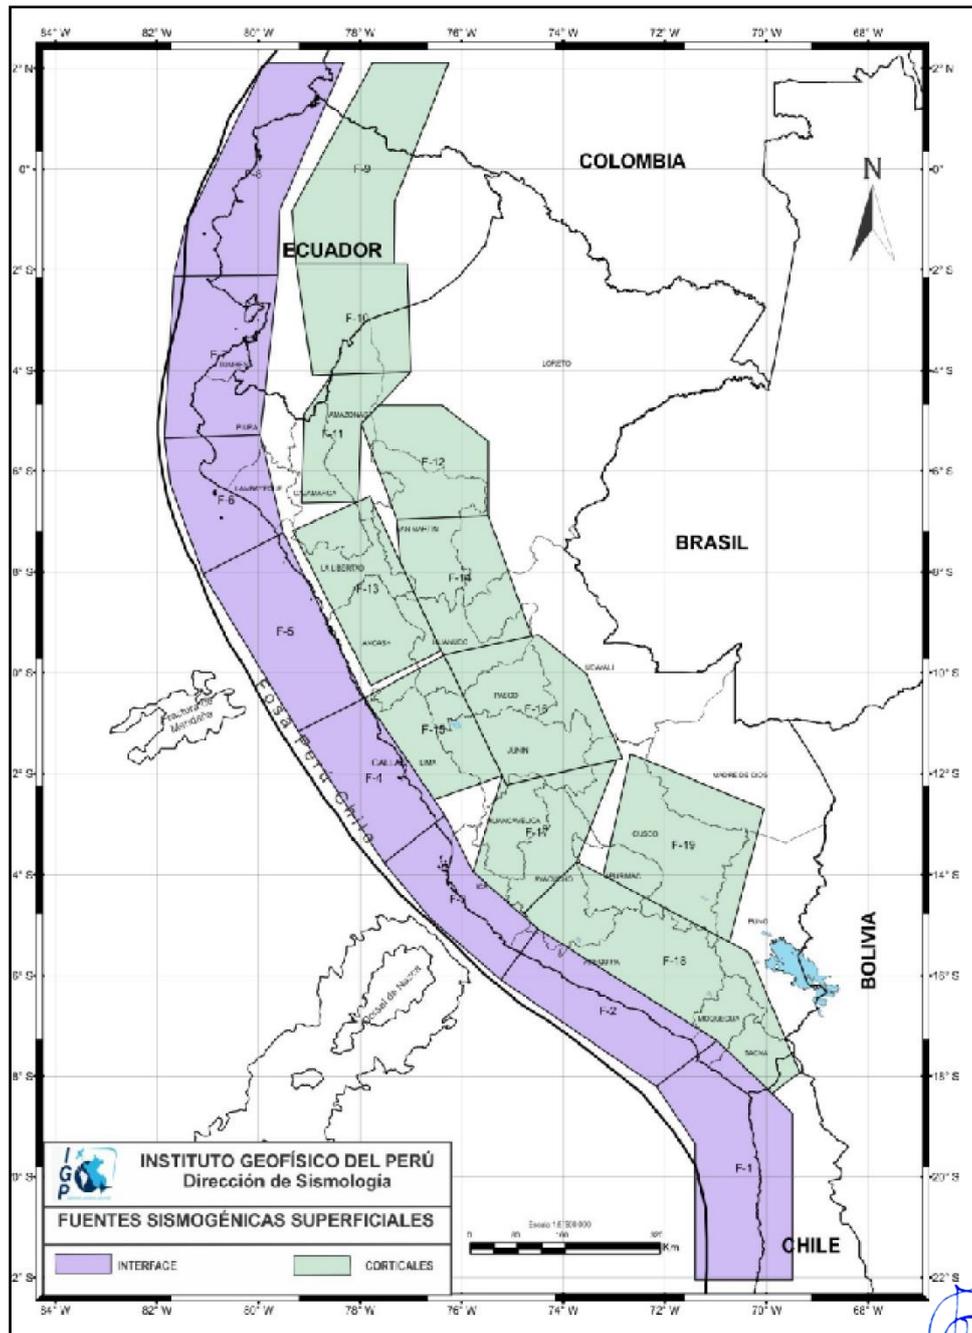
Figura N° 4. Fuentes sismogénicas de subducción

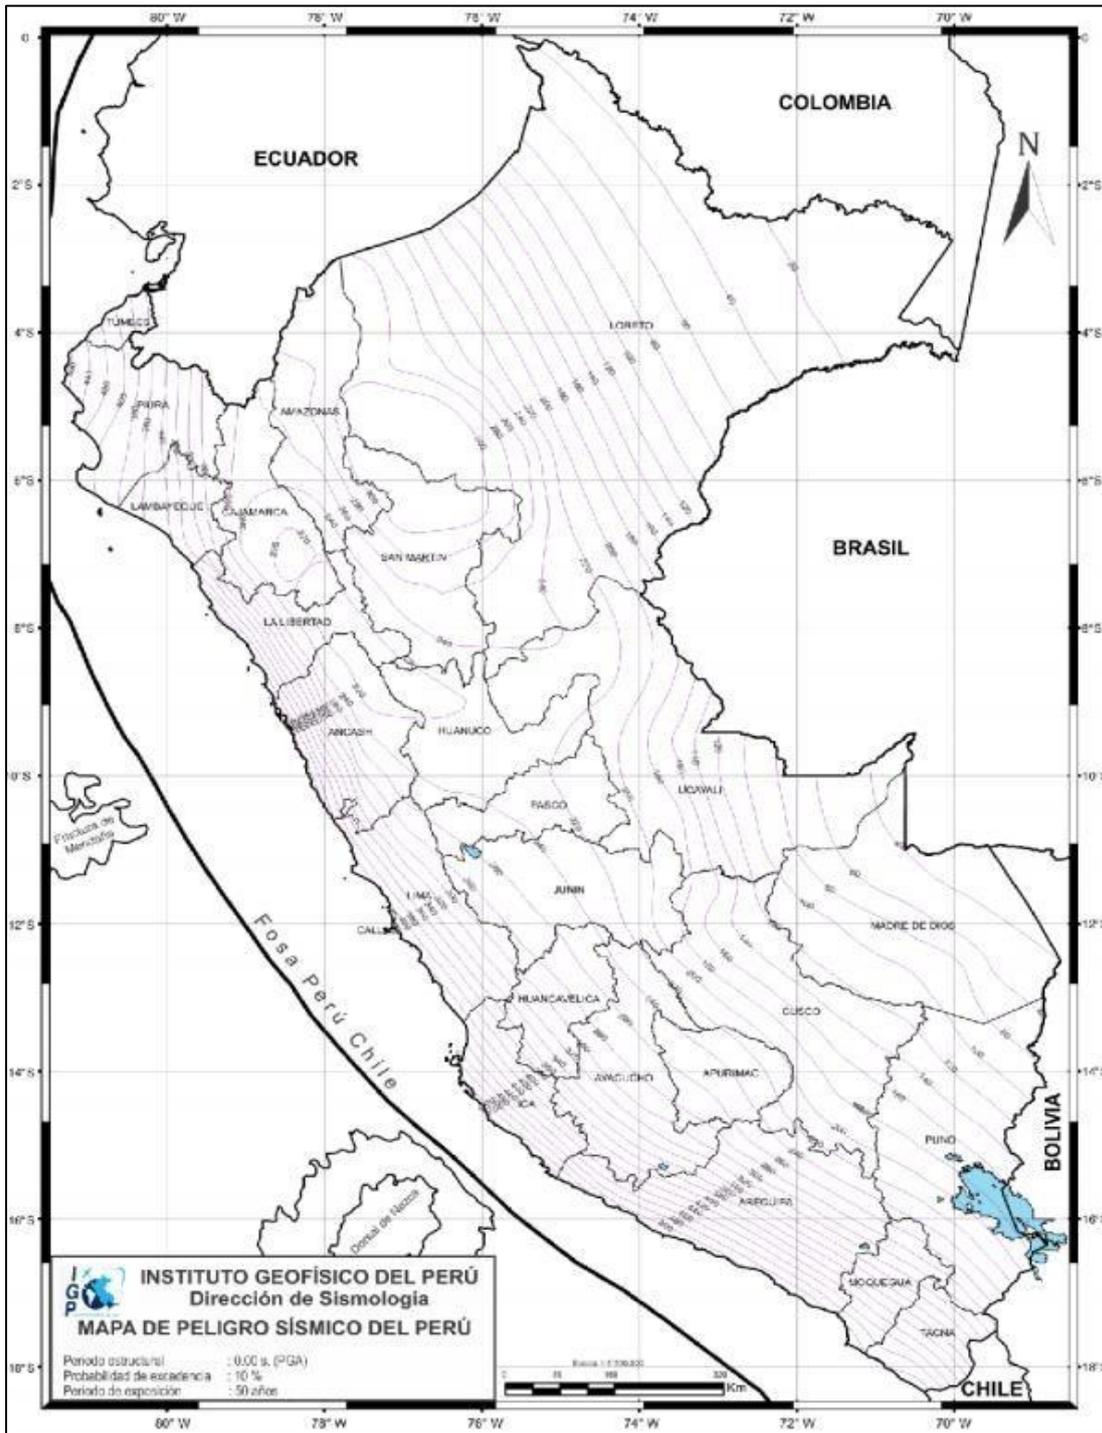
Figura N° 8. Mapa de peligro sísmico para el Perú considerando un periodo de retorno de 50 años con el 10% de excedencia. Los valores de aceleración se expresan en gals

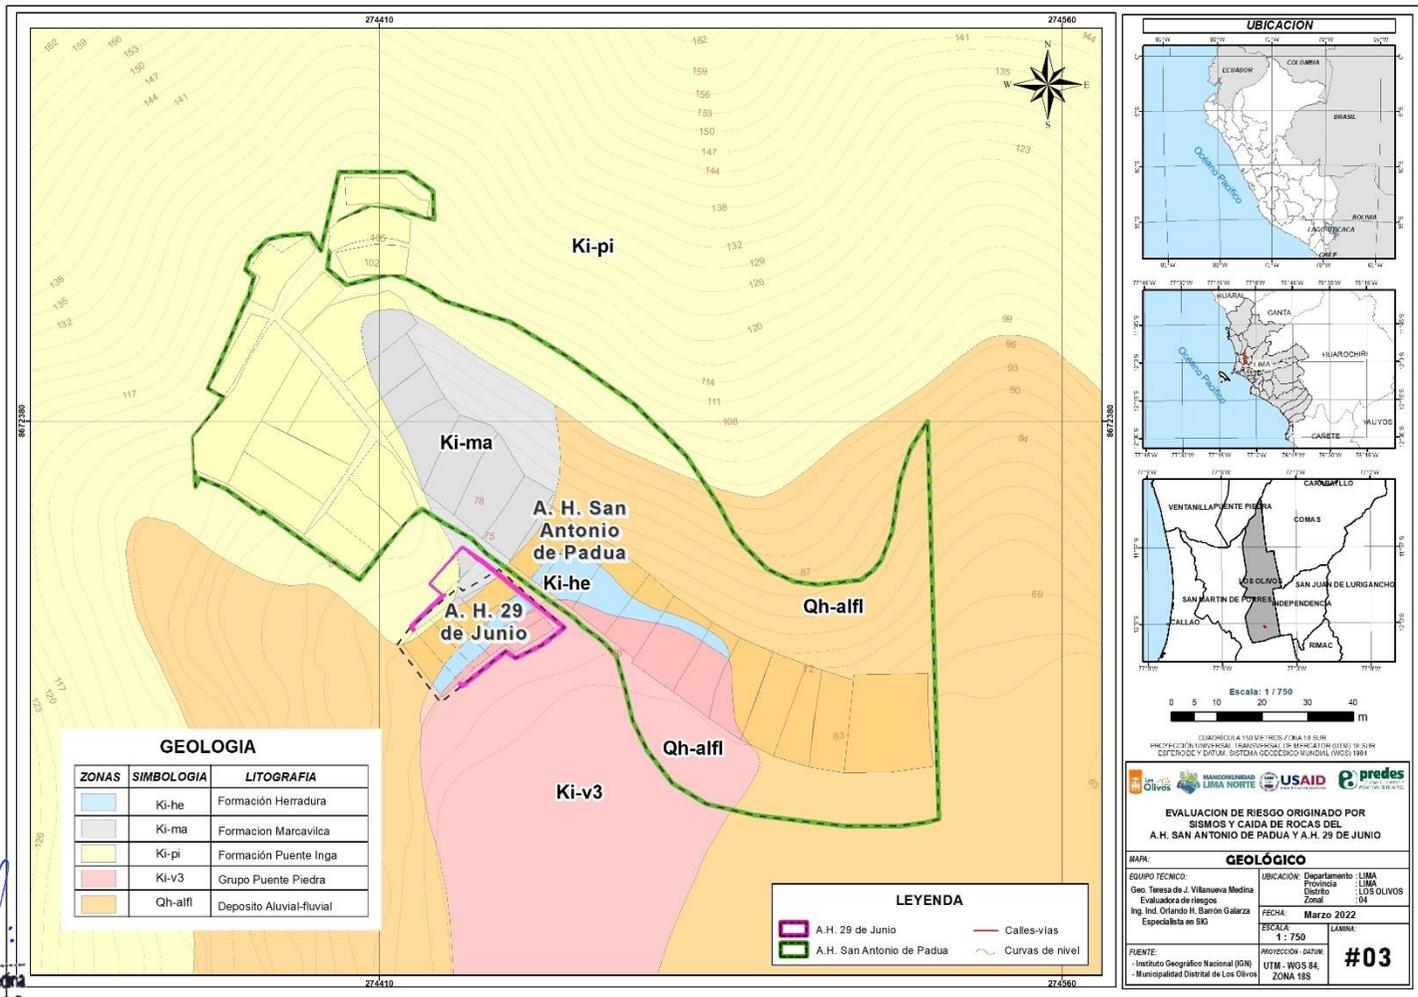
Figura N° 11. Mapa Geológico de los Asentamientos Humanos de San Antonio de Padua y 29 de Junio, del distrito de Los Olivos, provincia de Lima, departamento de Lima.

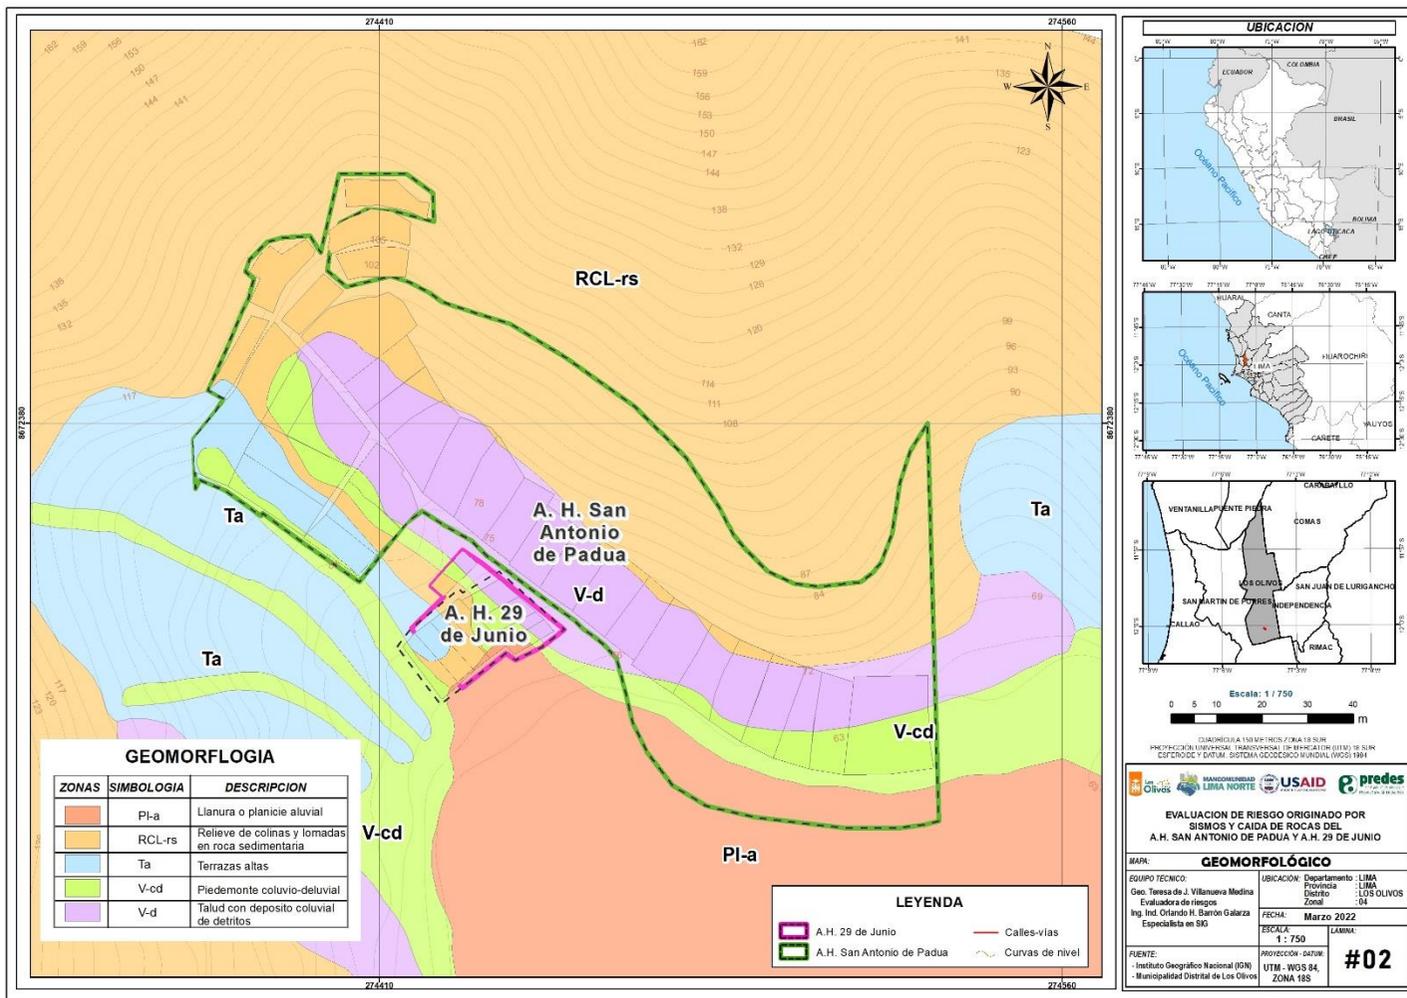
Figura N° 12. Mapa Geomorfológico de los Asentamientos Humanos San Antonio de Padua y 29 de Junio del distrito de Los Olivos, provincia de Lima, departamento de Lima

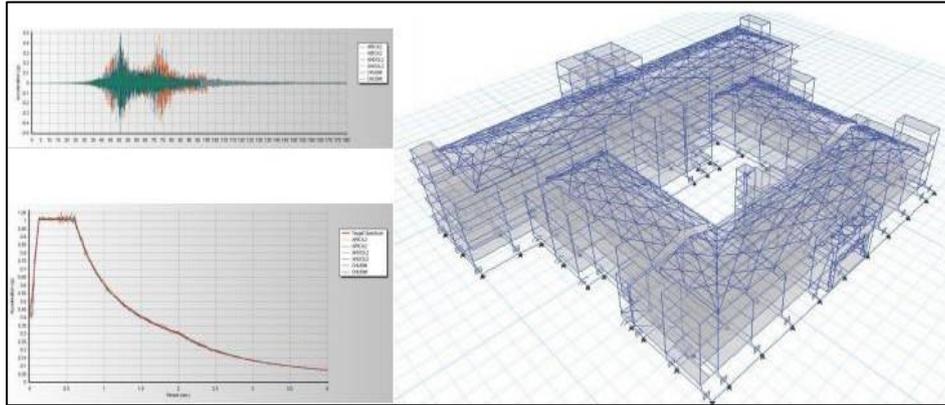
Gráfico N° 15. Análisis sísmico de estructuras ordinarias realizado con un espectro de diseño cuya aceleración máxima se ajusta a las amplitudes relativas establecidas en la Norma Sismorresistente E.030

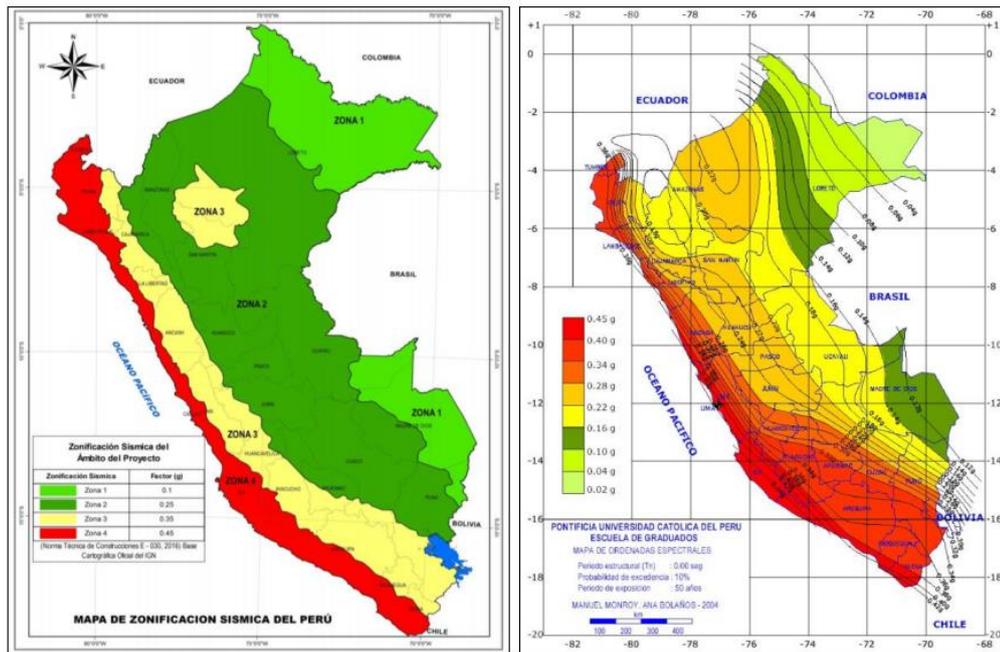
Figura N° 13. Mapa de Zonificación Sísmica del Perú

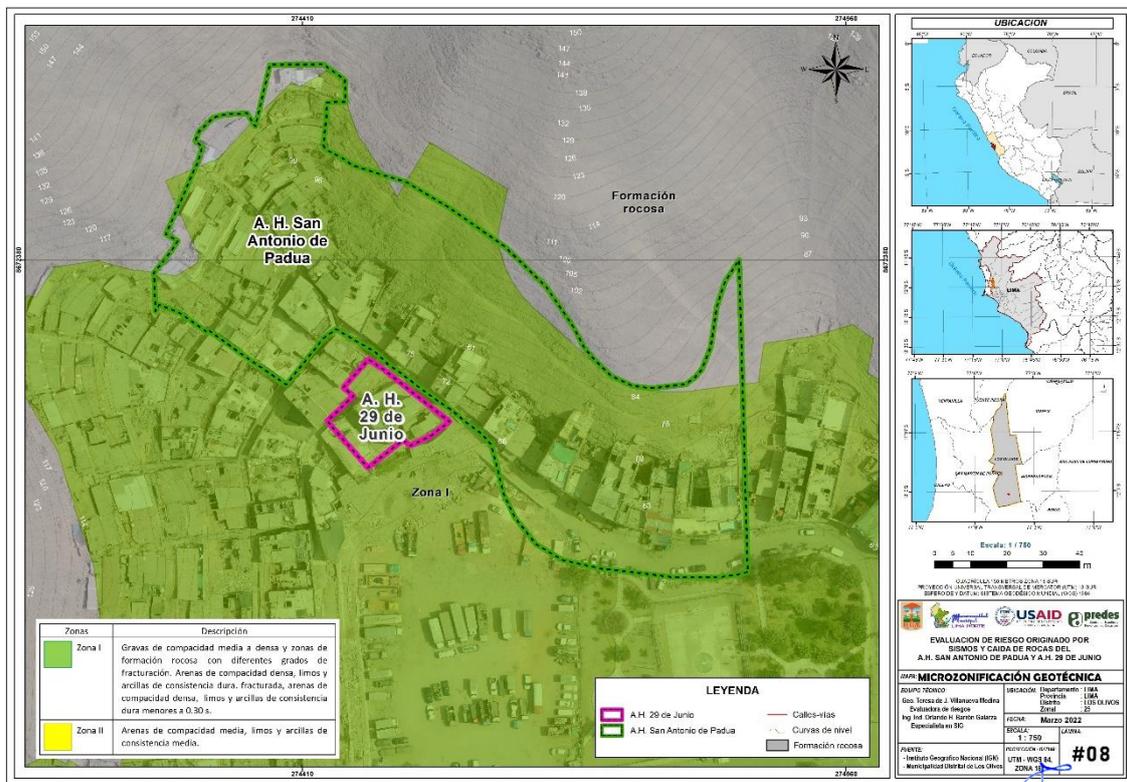
Figura N° 14. Mapa de Microzonificación Geotécnica de los Asentamientos Humanos San Antonio de Padua y 29 de Junio del distrito de Los Olivos.

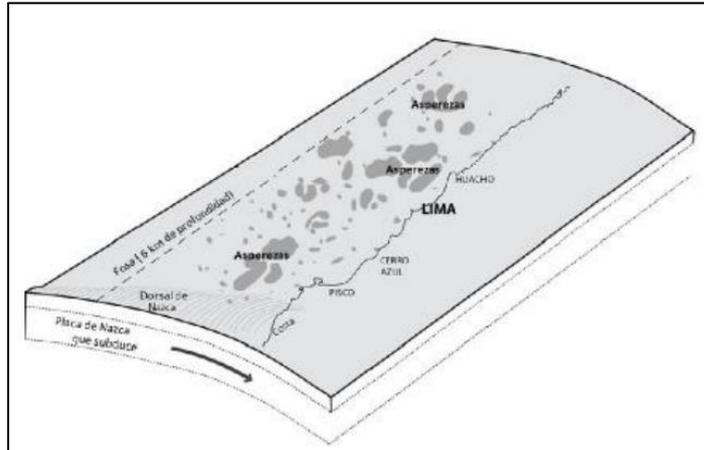
Gráfico N° 16. Esquema que muestra la superficie de contacto entre las placas de Nazca y Sudamericana en la cual se observa la presencia de asperezas (áreas de color gris) con diferentes dimensiones

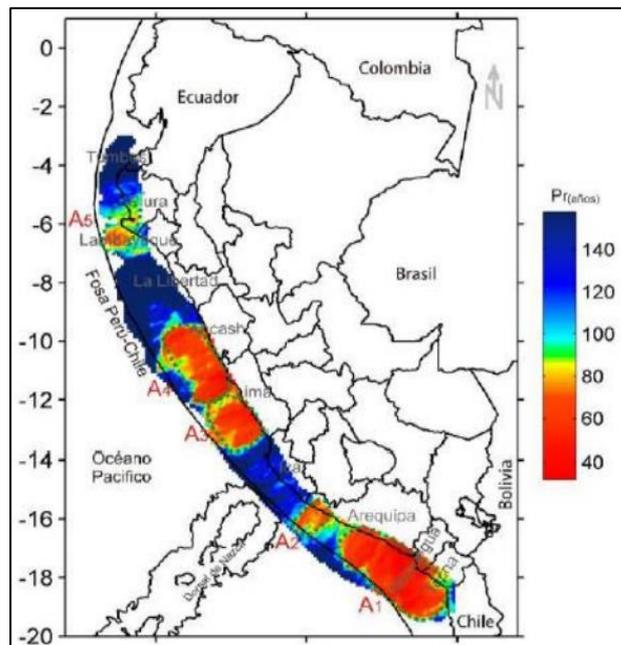
Figura N° 16. Distribución espacial de las principales asperizas identificadas en el borde occidental del Perú.

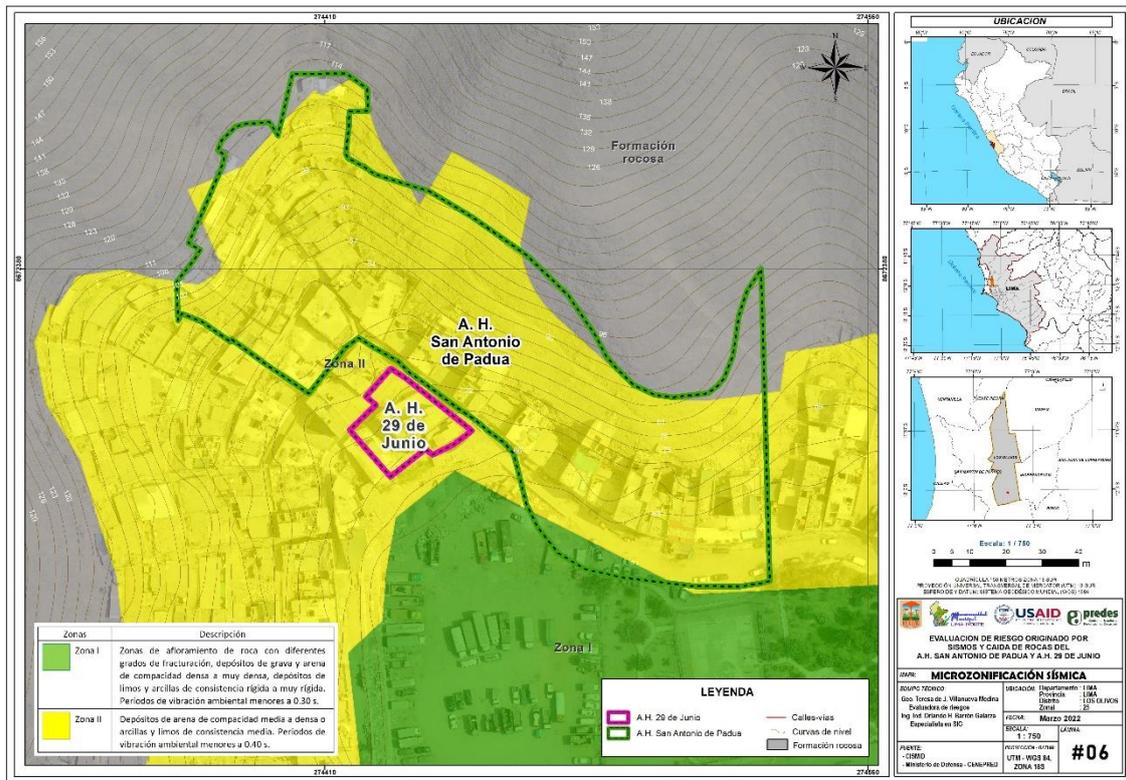
Figura N° 19. Mapa de Microzonificación sísmica de los Asentamientos Humanos de San Antonio de Padua y 29 de Junio del distrito de Los Olivos, provincia de Lima, departamento de Lima

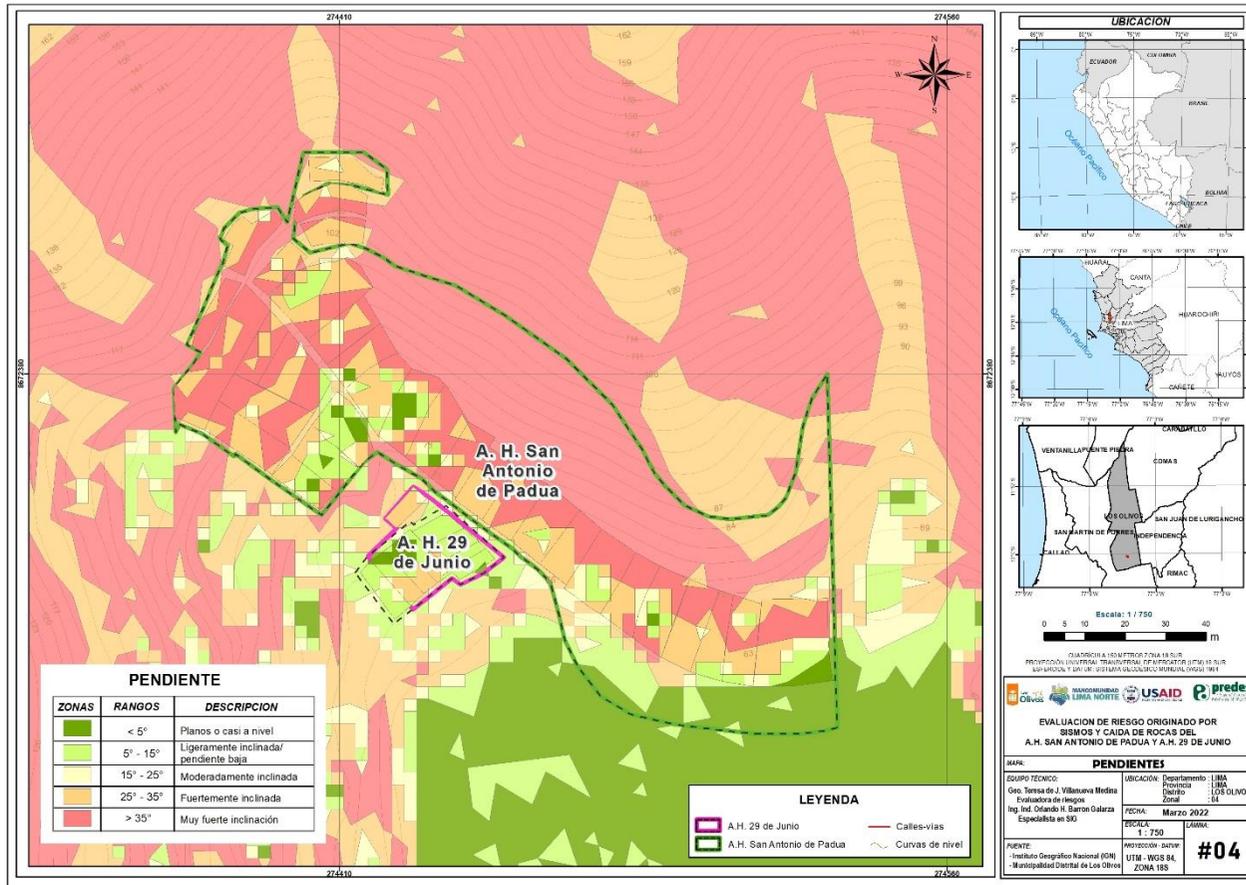
Figura N° 20. Mapa de Pendiente de los Asentamientos Humanos de San Antonio de Padua y 29 de Junio del distrito de Los Olivos, provincia de Lima, departamento de Lima

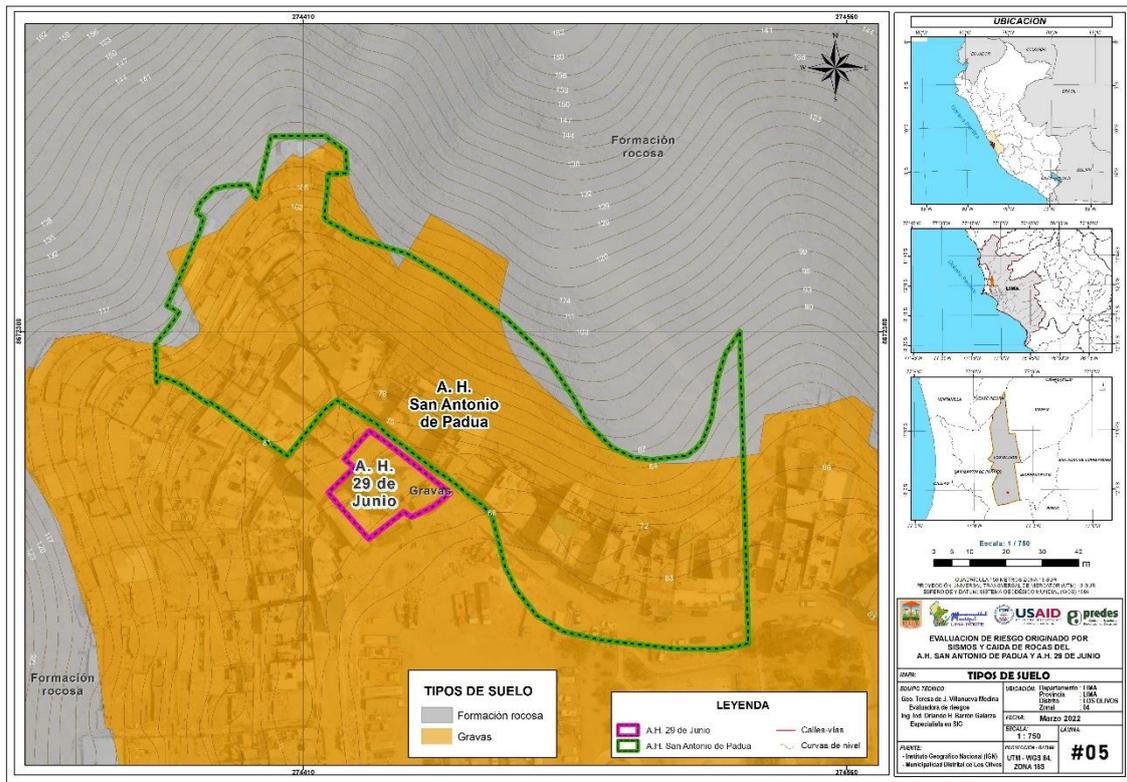
Figura N° 21. Mapa de Tipo de Suelo de los Asentamientos Humanos de San Antonio de Padua y 29 de Junio del distrito de Los Olivos, provincia de Lima, departamento de Lima

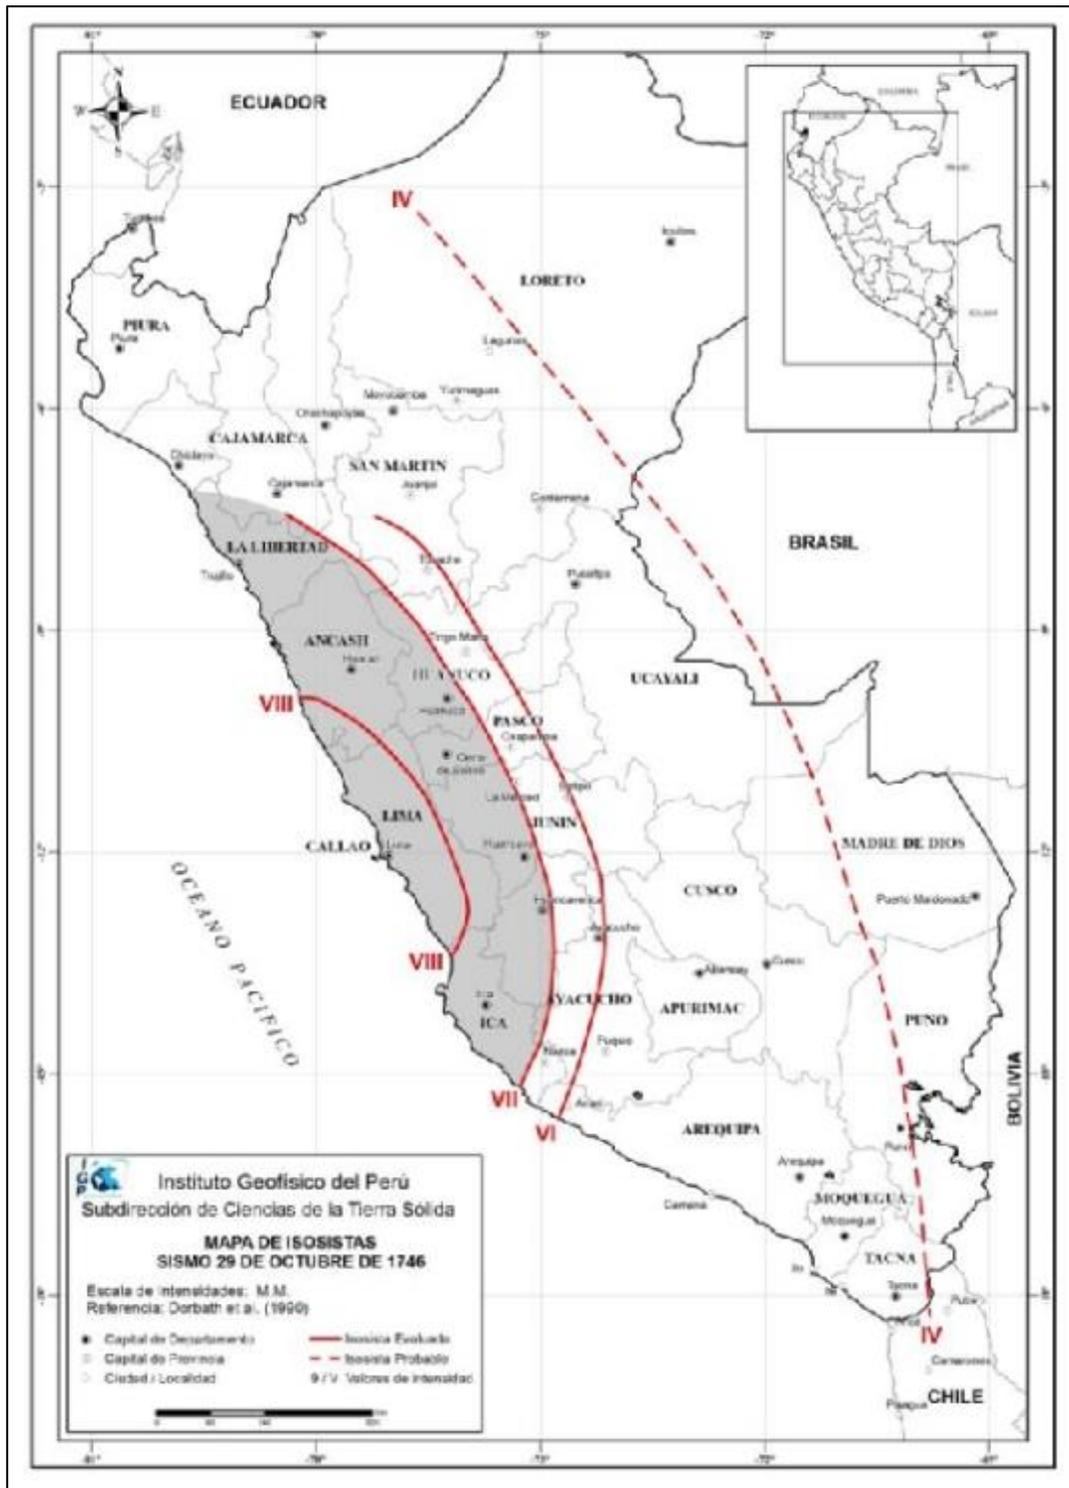
Figura N° 26. Mapa de Isosistas del sismo de 1746

Mapa de Isosistas del sismo de 1746 según Dorbath et al (1990). El área gris corresponde a la intensidad VII (MM).

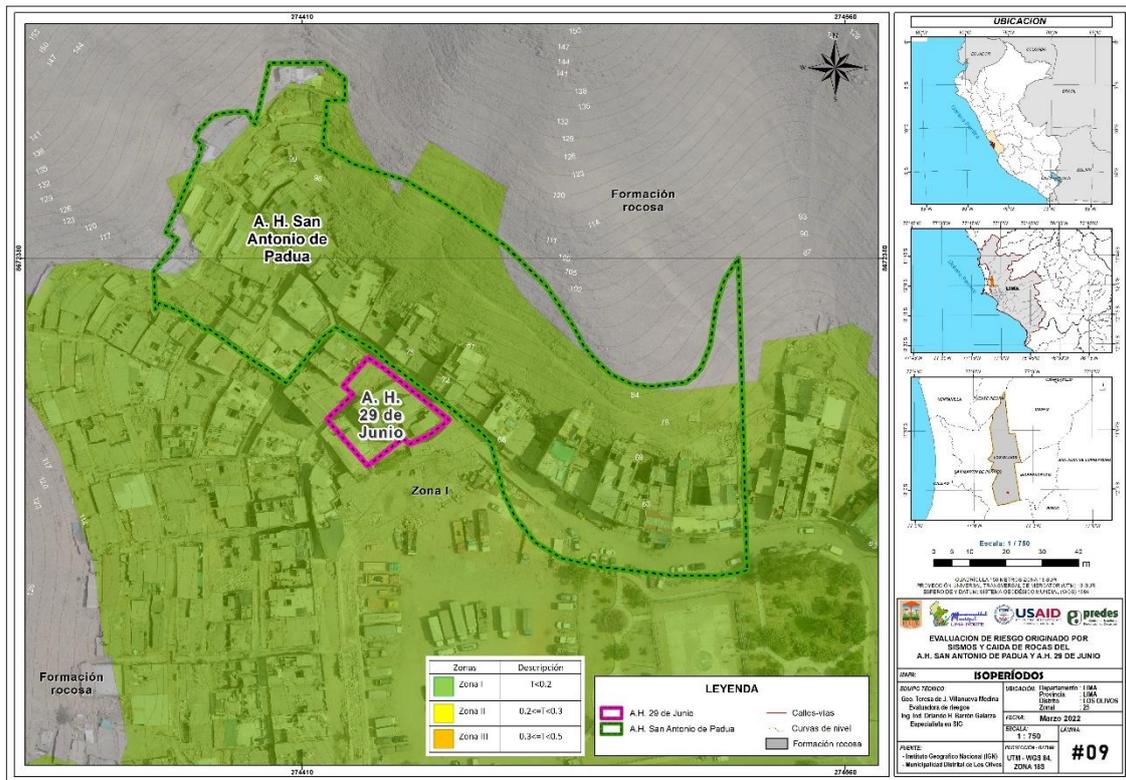
Figura N° 27. Mapa de Isoperíodos para los Asentamientos Humanos de San Antonio de Padua y 29 de Junio del distrito de Los Olivos.

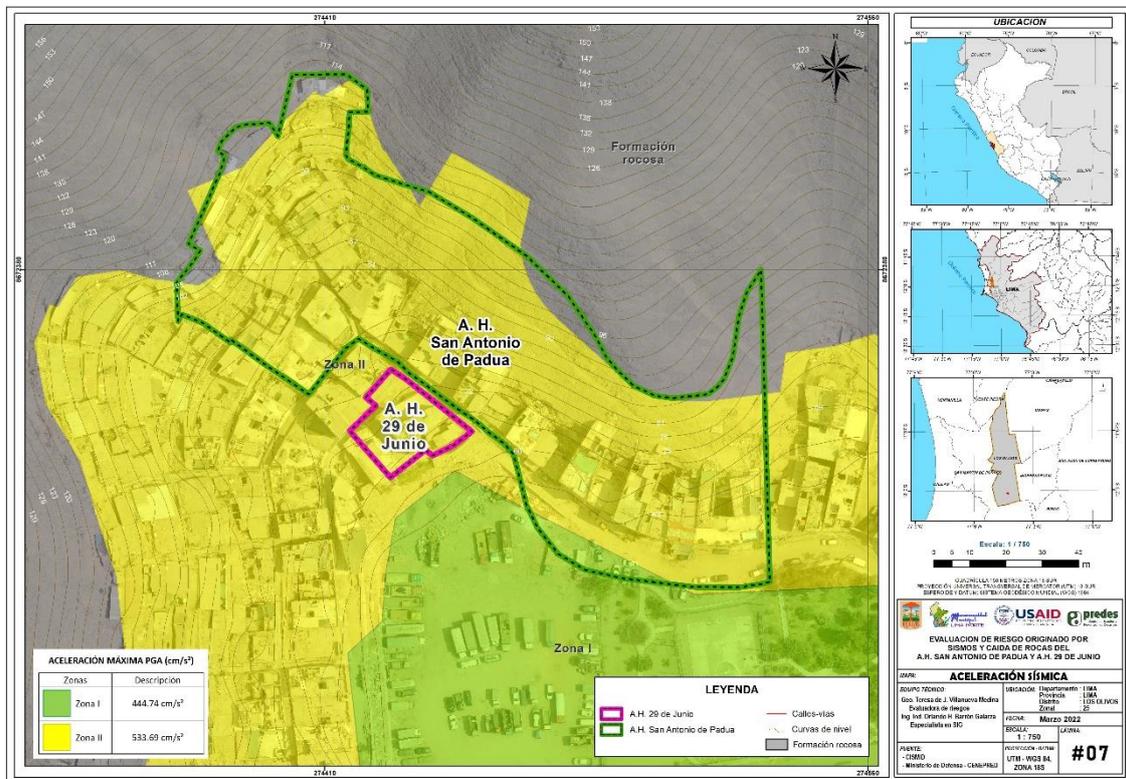
Figura N° 29. Mapa de Aceleración Sísmica de los Asentamientos Humanos San Antonio de Padua y 29 de Junio del distrito de Los Olivos.

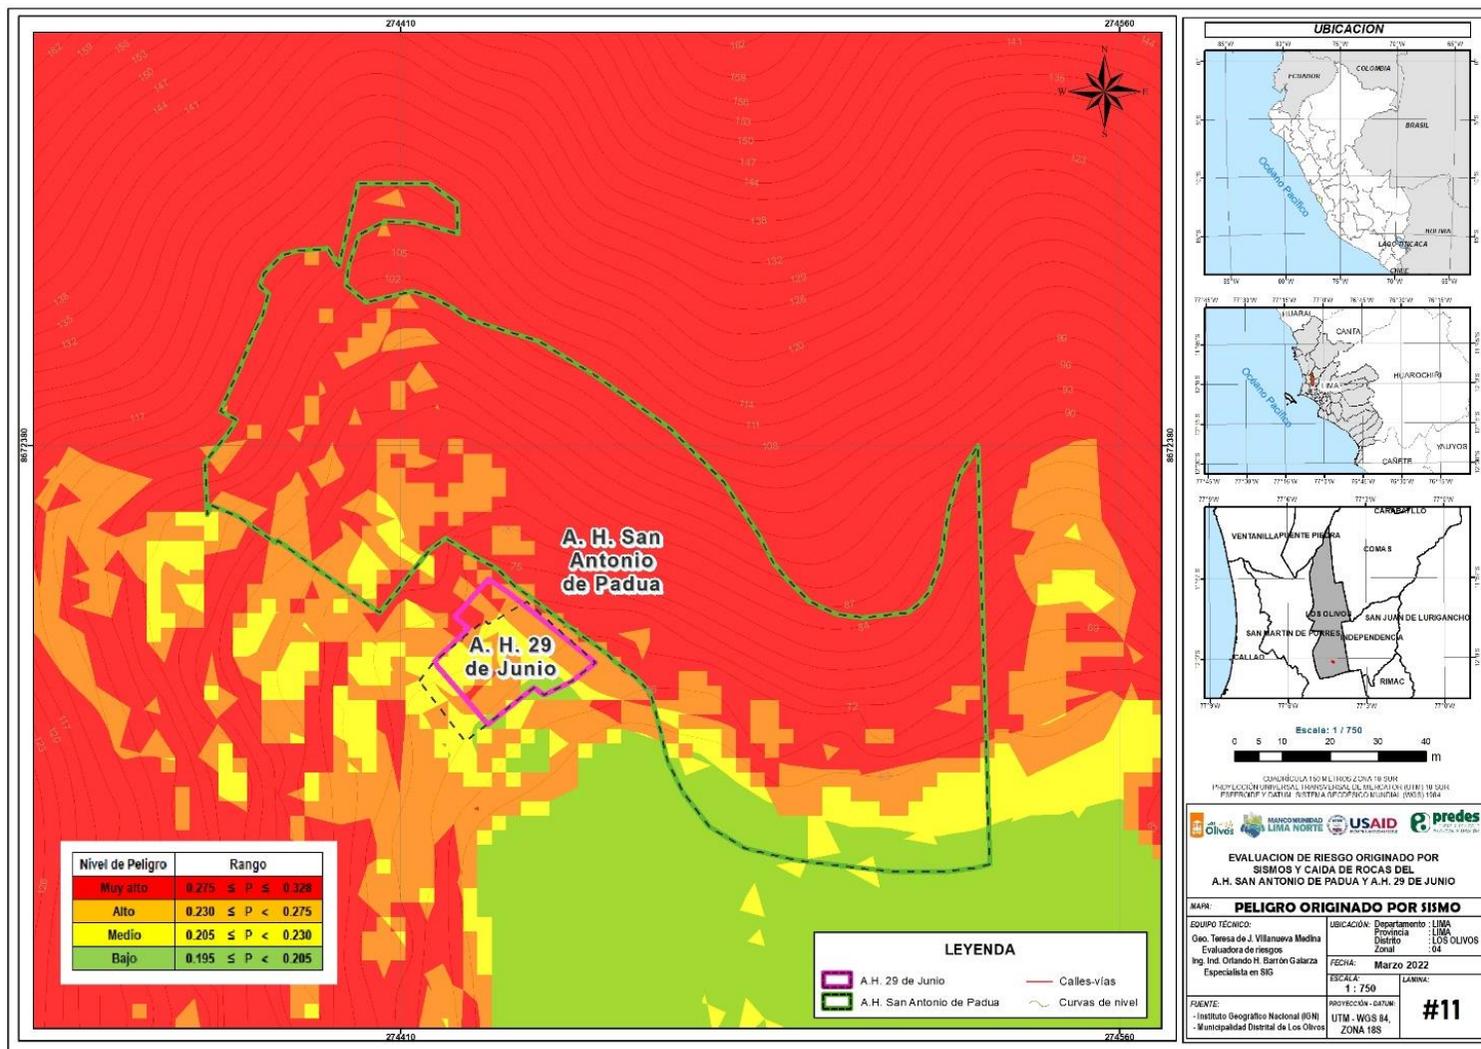
Figura N° 31. Mapa de Peligro por Sismo de los Asentamientos Humanos San Antonio de Padua y 29 de Junio del distrito de Los Olivos, provincia de Lima, departamento de Lima

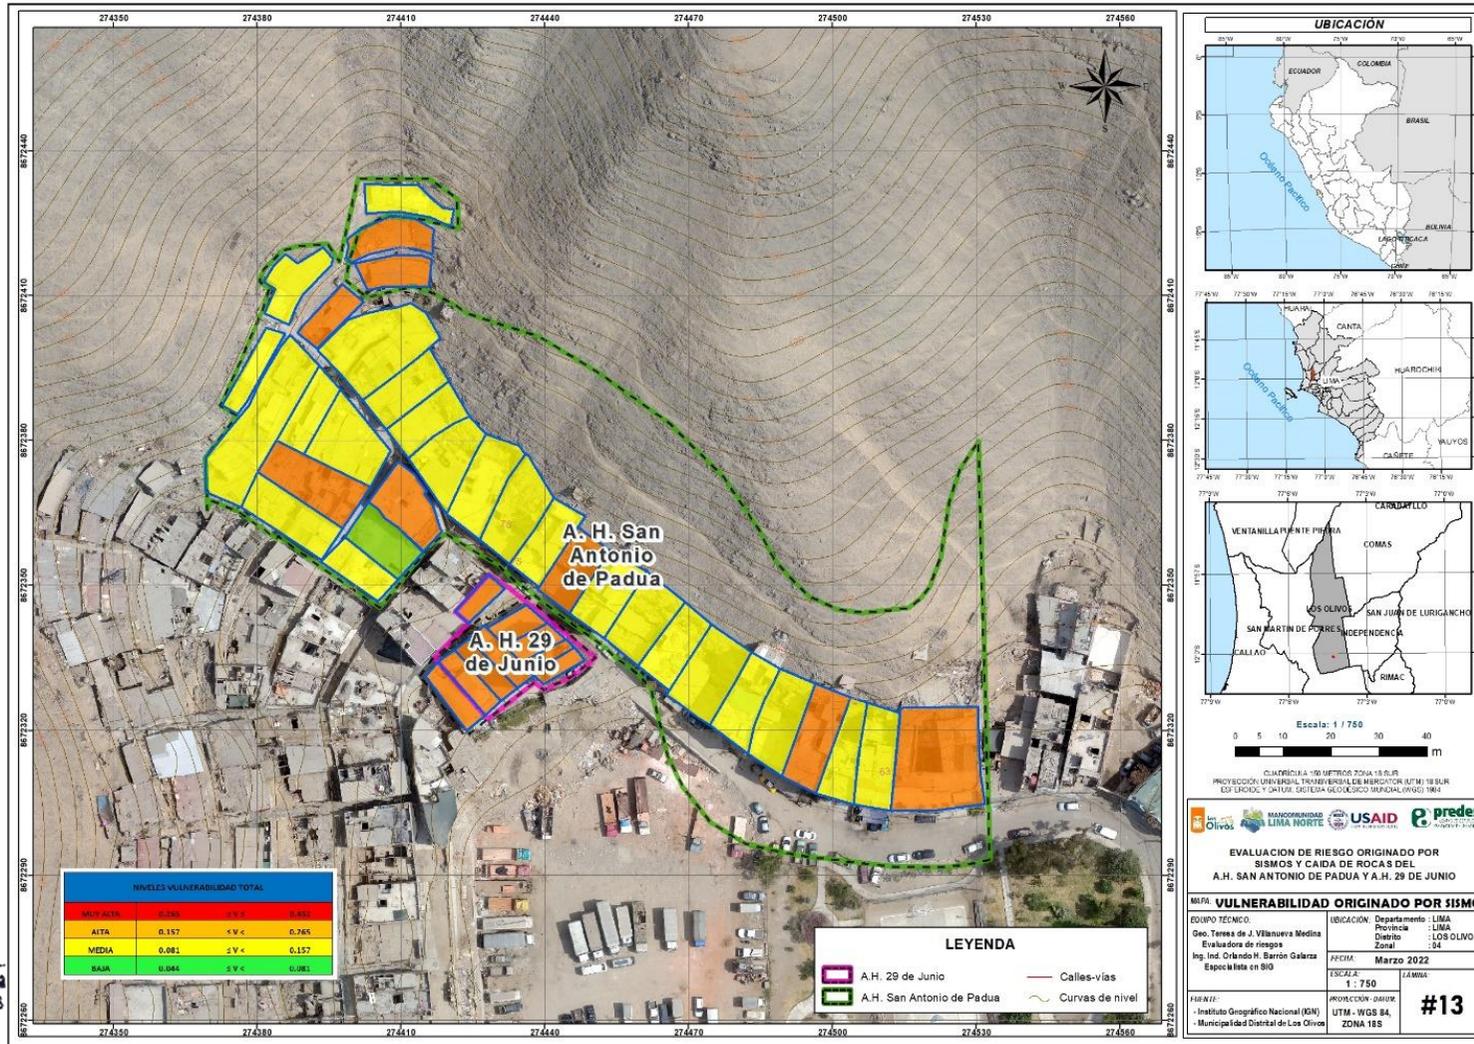
Figura N° 33. Mapa de vulnerabilidad ante Sismos de los Asentamientos Humanos de San Antonio de Padua y 29 de Junio, del distrito de Los Olivos, provincia de Lima, departamento de Lima.

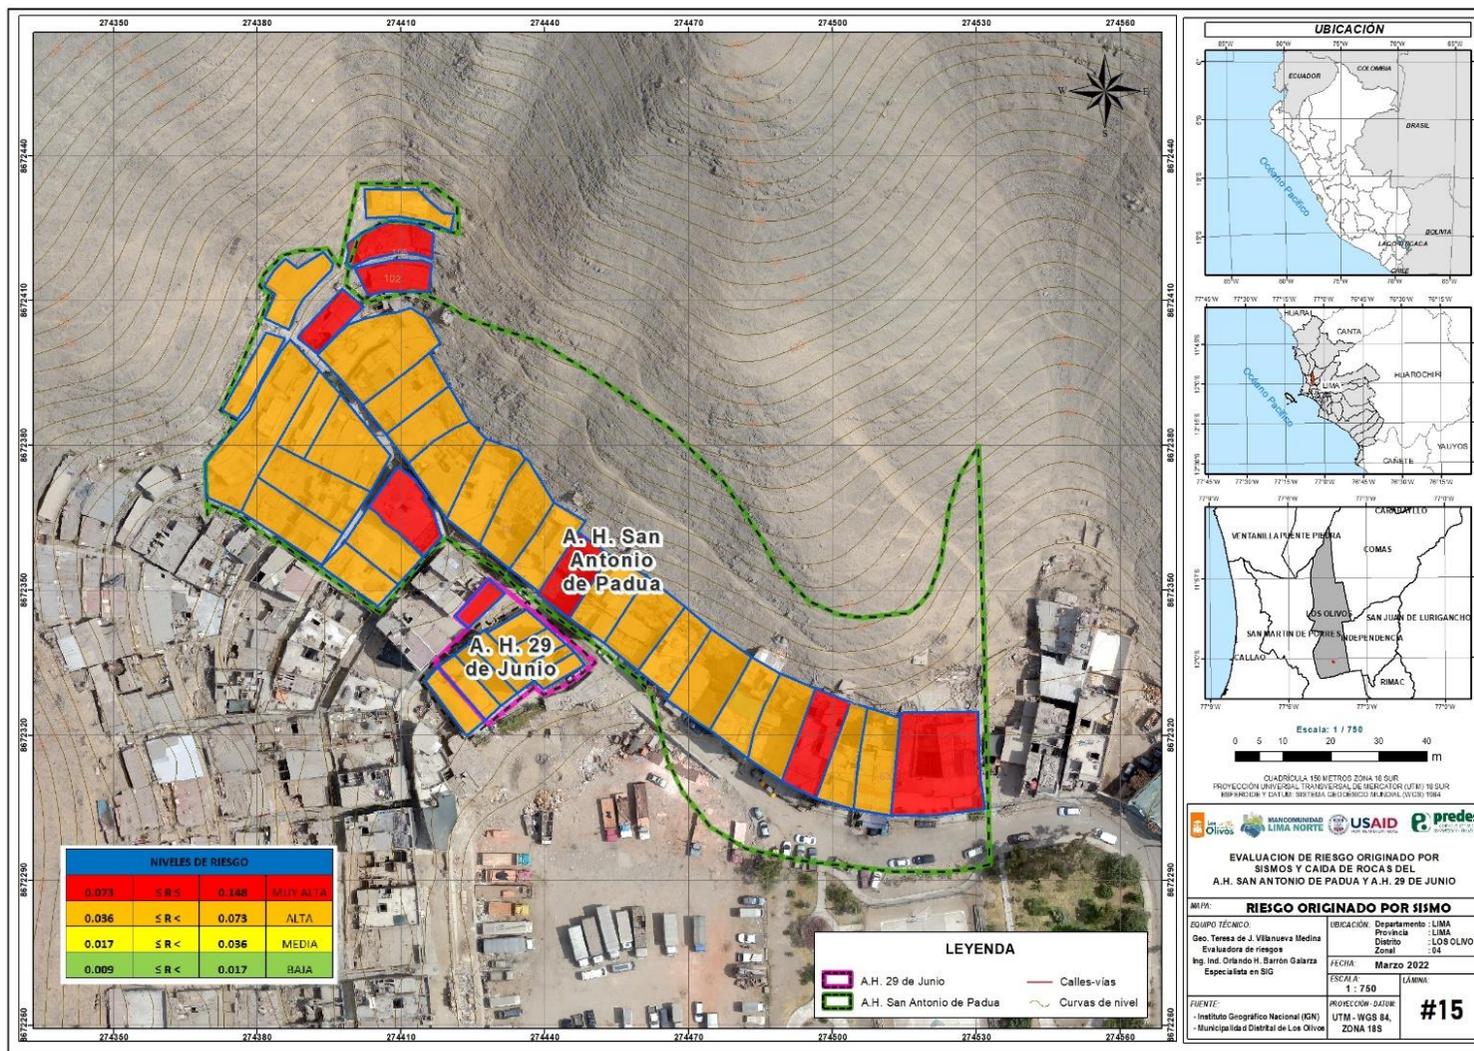
Figura N° 224. Mapa de Riesgo por Sismo en los Asentamientos Humanos San Antonio de Padua y 29 de Junio

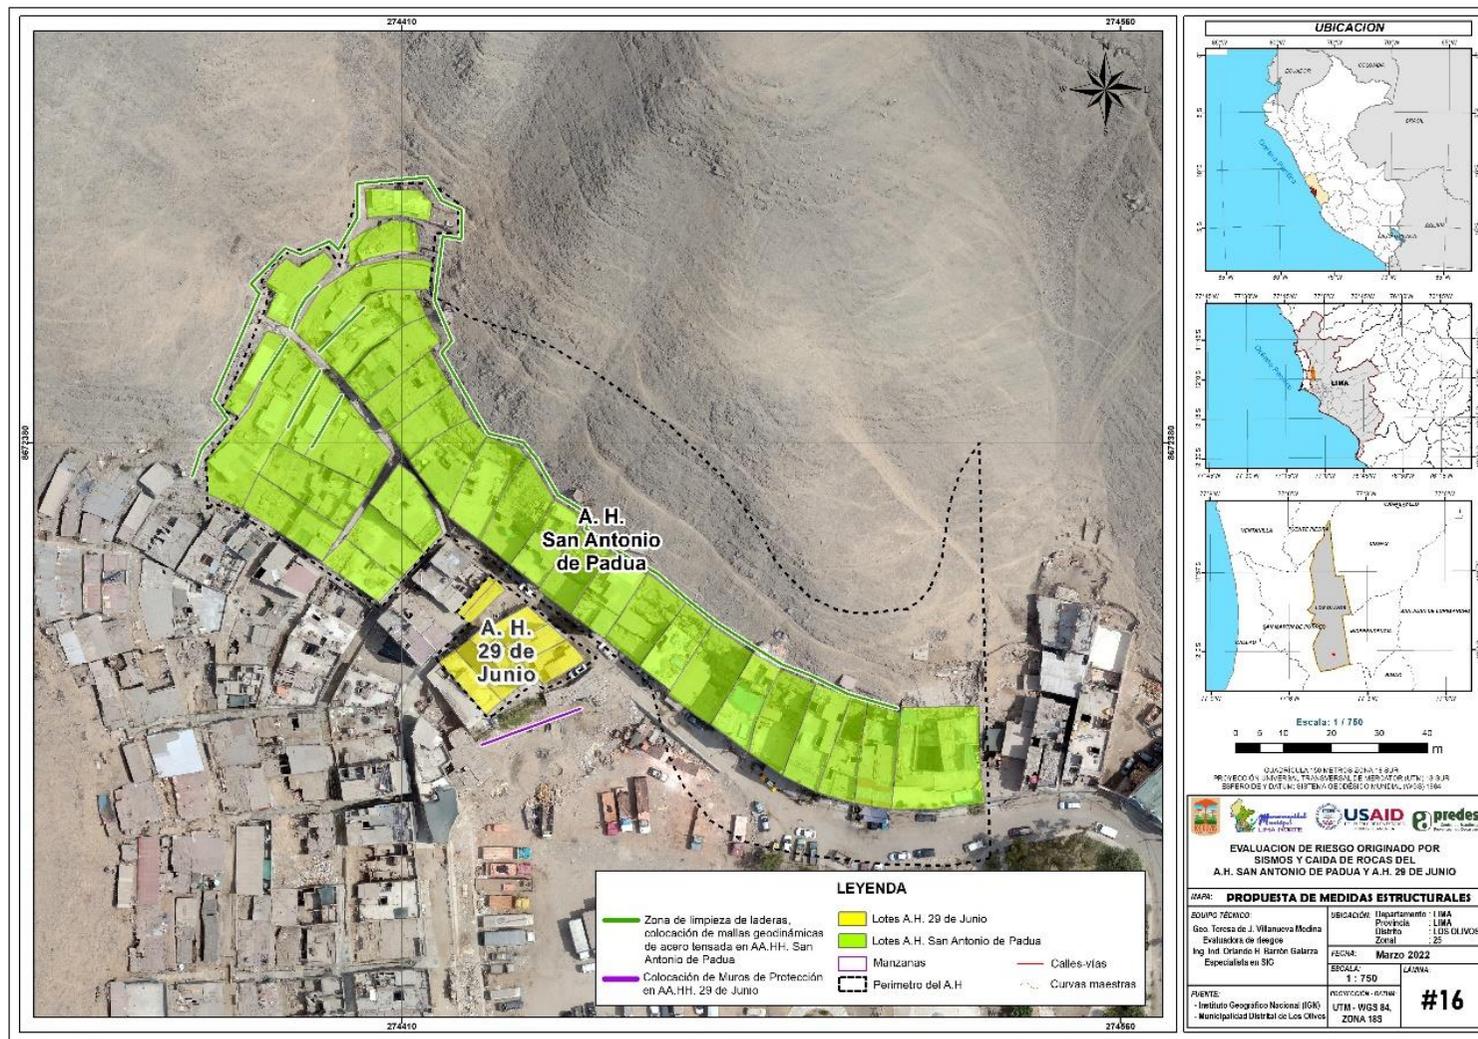
Figura N° 35. Mapa de propuesta de medidas estructurales en los Asentamientos Humanos de San Antonio de Padua y 29 de junio del distrito de Los Olivos.
