EVAR AA.HH. San Antonio de Padua y 29 de Junio

LOS OLIVOS 2022

Proyecto “Fortaleciendo la Gestión del Riesgo de Desastres con enfoque inclusivo en los distritos de Comas, Los Olivos, Puente Piedra y en la Mancomunidad Municipal de Lima Norte”
© Centro de Estudios y Prevención de Desastres – PREDES

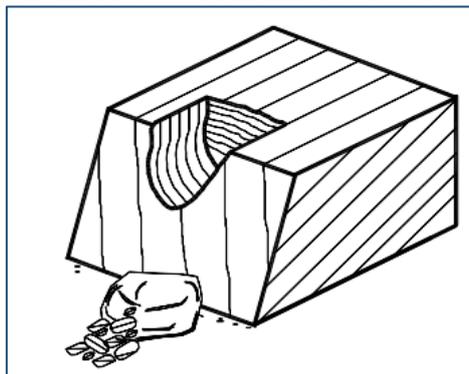
Gráfico N° 27. Proceso del movimiento de Caída de Roca

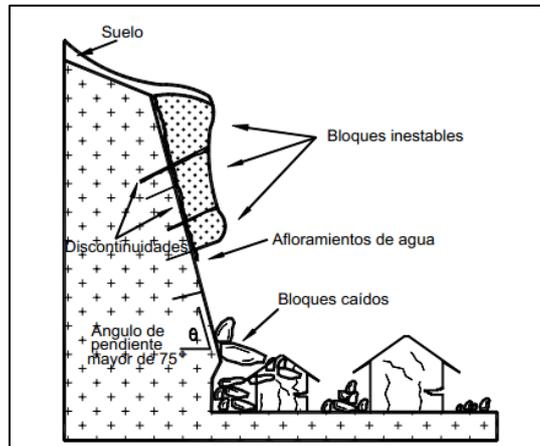
Gráfico N° 28. Caída de roca fracturada

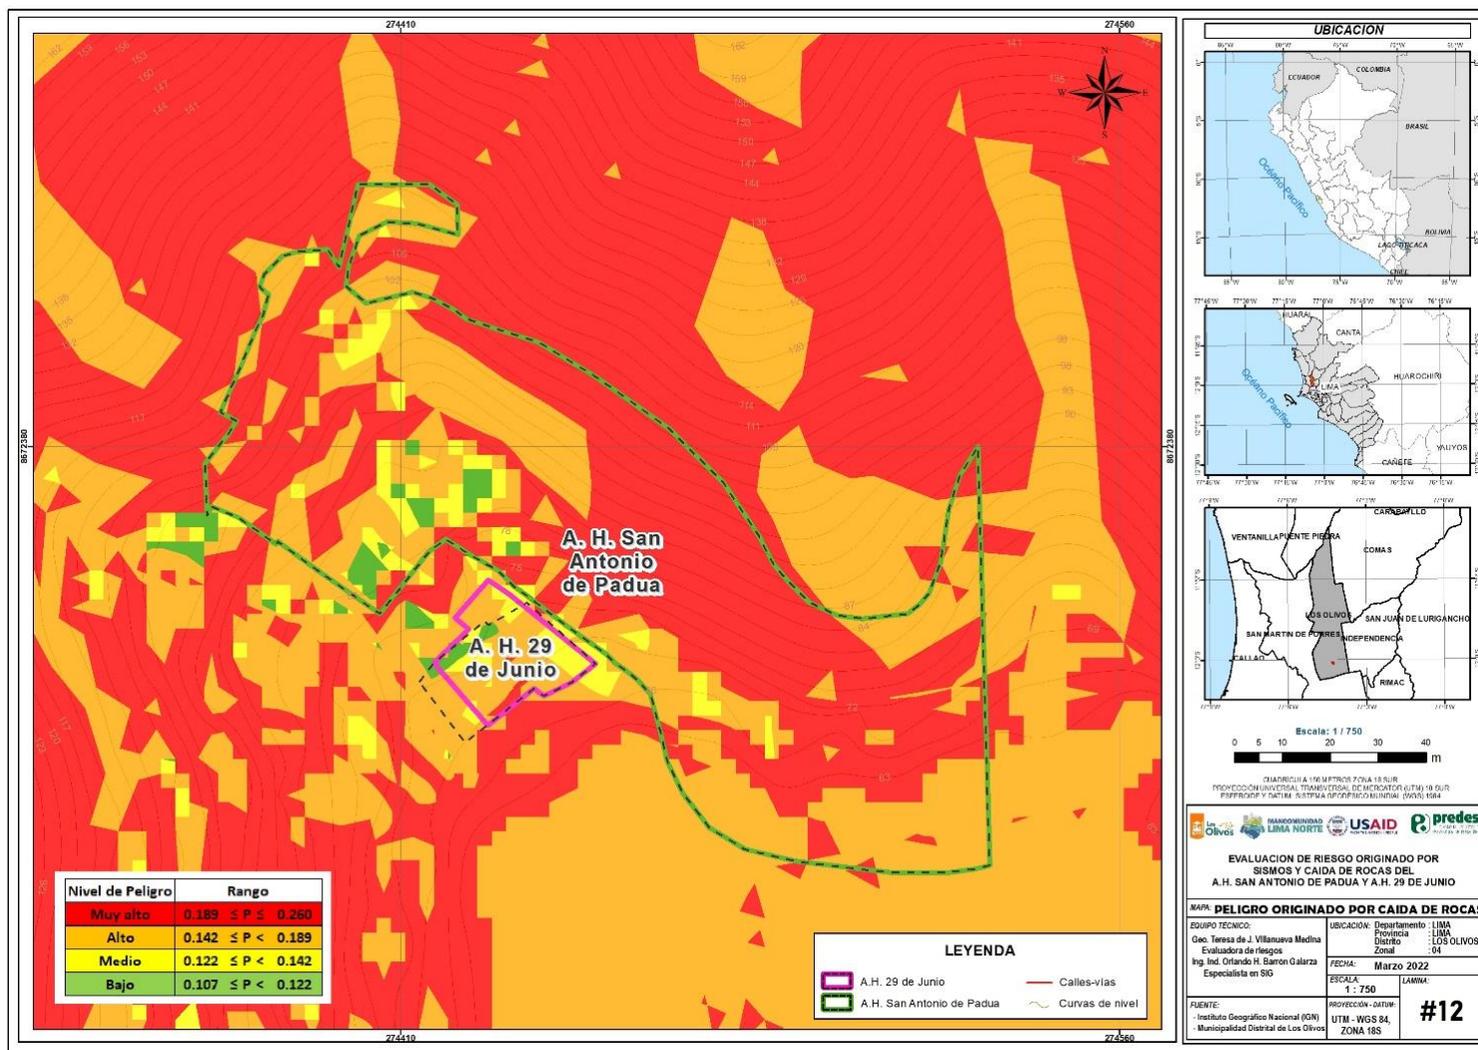
Figura N° 36. Mapa de Peligro por Caída de Rocas de los Asentamientos Humanos San Antonio de Padua y 29 de Junio del distrito de Los Olivos, provincia de Lima, departamento de Lima

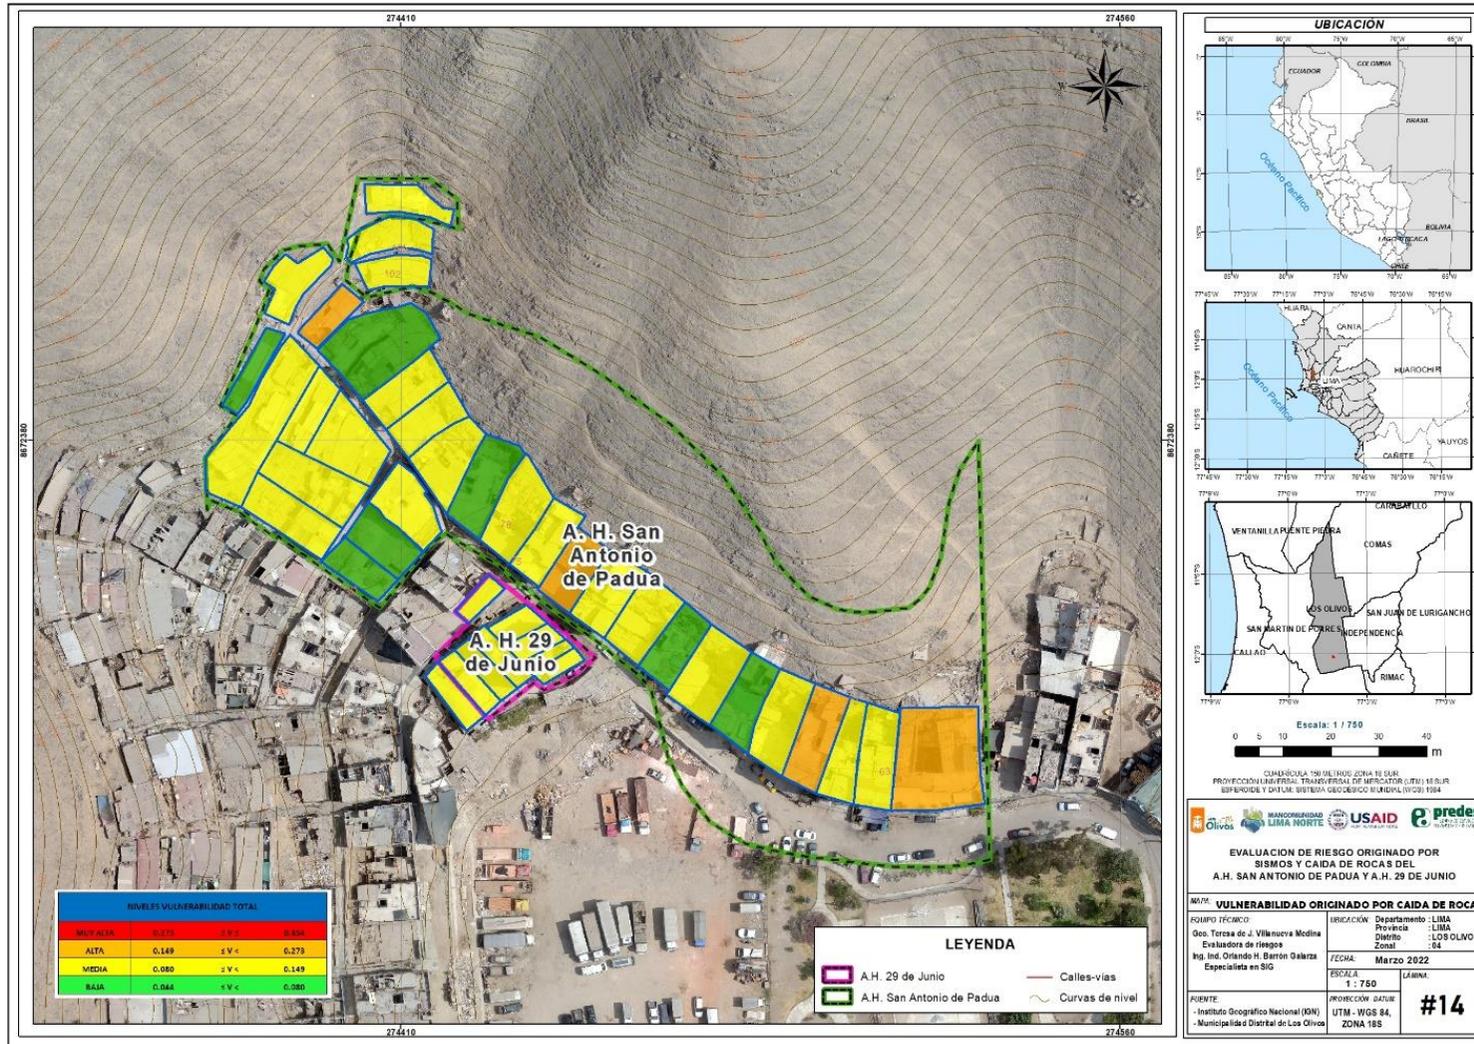
Figura N° 38. Mapa de vulnerabilidad ante Caidas de Rocas de los Asentamientos Humanos de San Antonio de Padua y 29 de Junio, del distrito de Los Olivos, provincia de Lima, departamento de Lima.

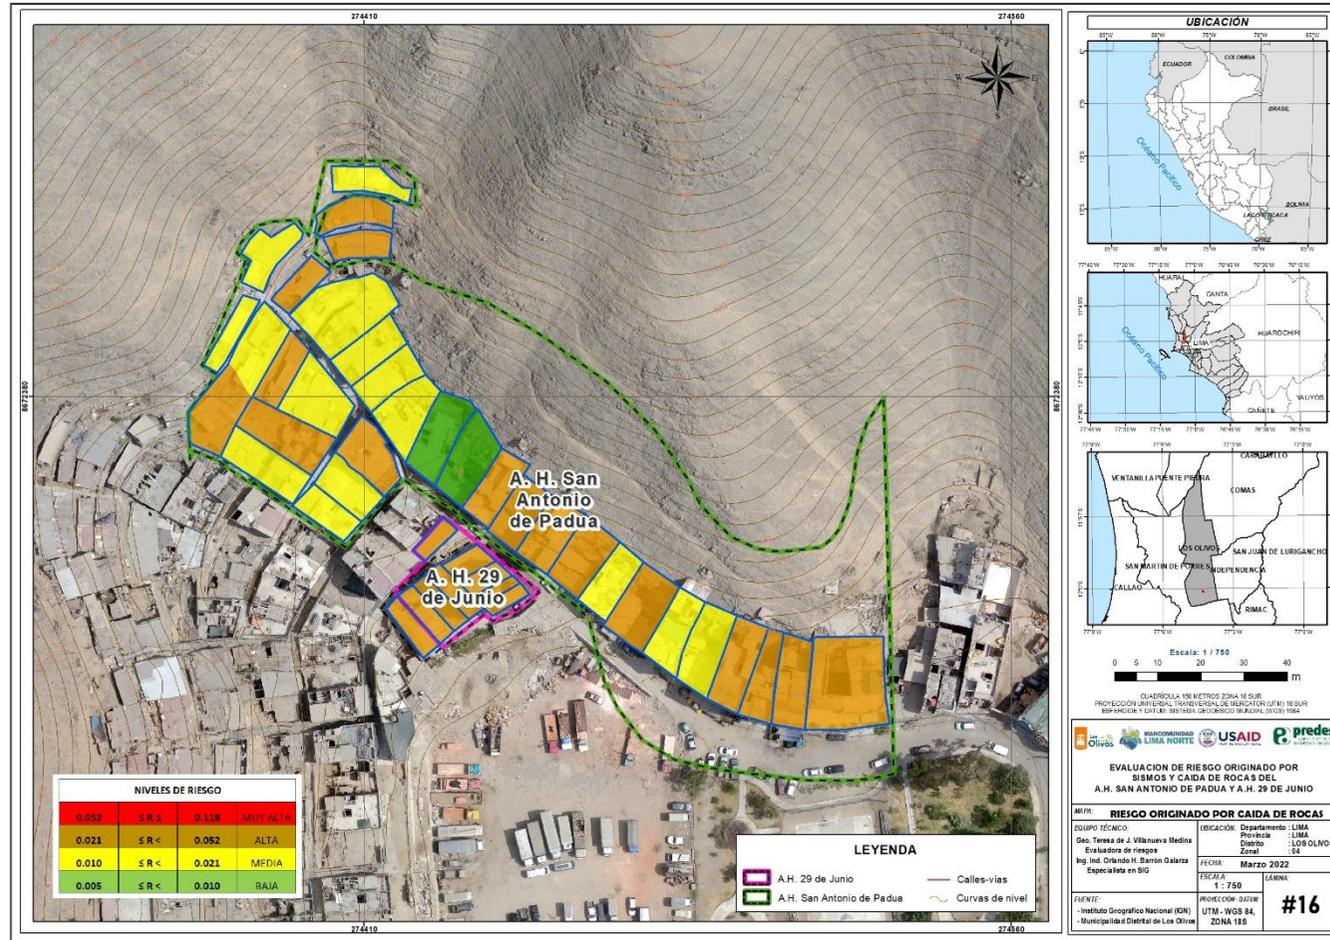
Figura N° 39. Mapa de Riesgo por Caída de Rocas en los Asentamientos Humanos San Antonio de Padua y 29 de Junio

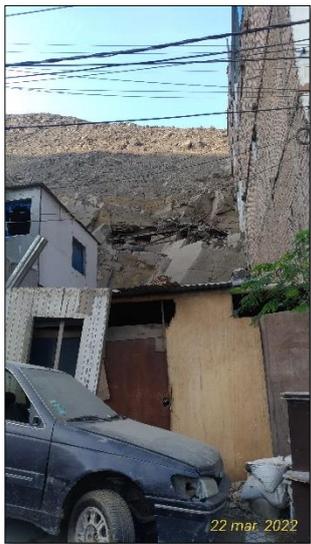
<p>22 mar. 2022</p>	<p>.En esta vista se aprecia la zona de caída de roca con alta pendiente en el Asentamiento Humano San Antonio de Padua.</p>

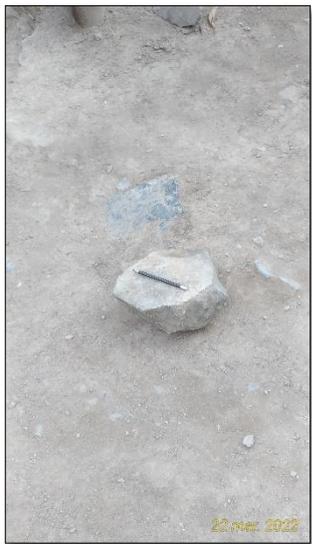
<p>22 mar. 2022</p>	<p>. En esta vista se aprecia la caída de una roca de aproximadamente 15 cm³, en la zona del Asentamiento Humano San Antonio de Padua.</p>

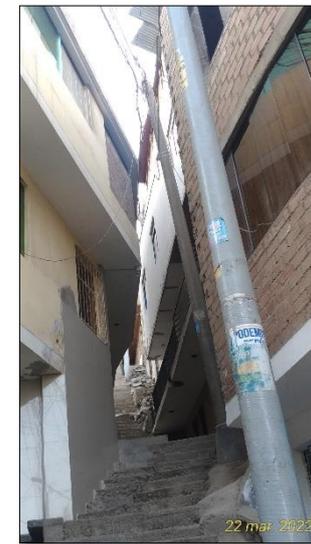
<p>22 mar. 2022</p>	<p>.En esta vista se aprecia la zona de las graderías que llevan a la parte alta del AAAHH San Antonio de Padua, al ser estrecha es necesaria la señalización en caso de sismos y la preparación en evacuación a zonas seguras.</p>

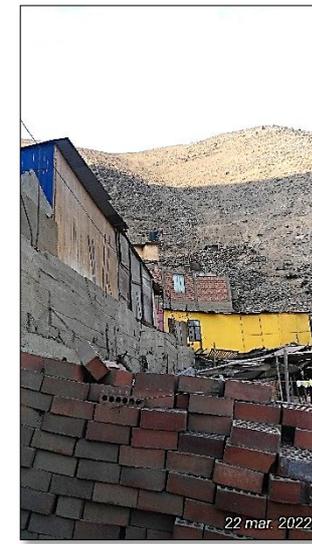
<p>22 mar. 2022</p>	<p>.En esta vista se aprecia la zona de talud del la parte alta del Asentamiento Humano San Antonio de Padua, con restos de pircados y depósitos de canchales o residuales.</p>

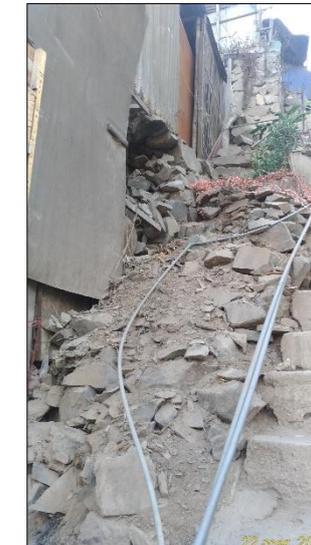
<p>22 mar. 2022</p>	<p>. En esta vista se aprecia la zona de las graderías de la parte alta del del AAAHH San Antonio de Padua, que necesitan ser limpiadas de material suelto y rocoso, afirmarlas así como colocar un pasamanos como medida de seguridad para la población.</p>
