GUÍA PRÁCTICA PARA REFORZAR VIVIENDAS EN LADERAS

Centro de Estudios y Prevención de Desastres – **PREDES**

Esta guía proporciona a la población que habita en viviendas ubicadas en laderas, un conjunto de recomendaciones para reducir su riesgo ante un sismo.

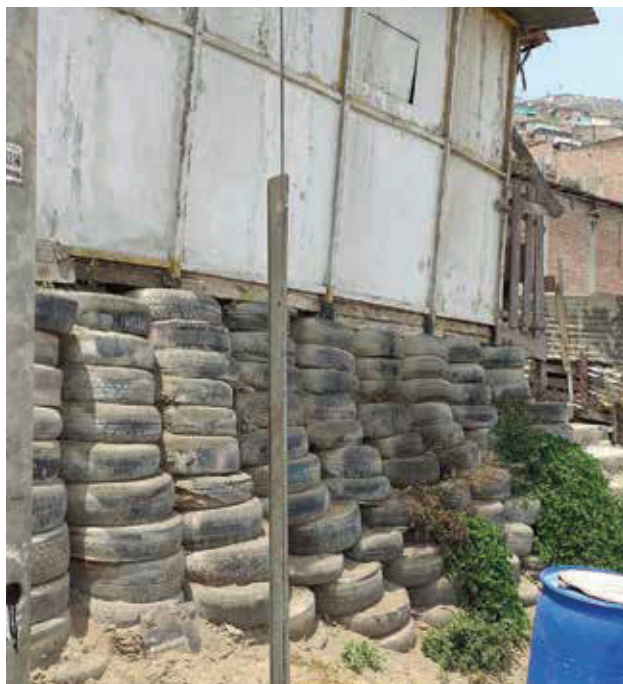
Viviendas livianas sobre la base del apilado de neumáticos, simplemente apoyados en el terreno. No se comportan como una unidad ante sismos.

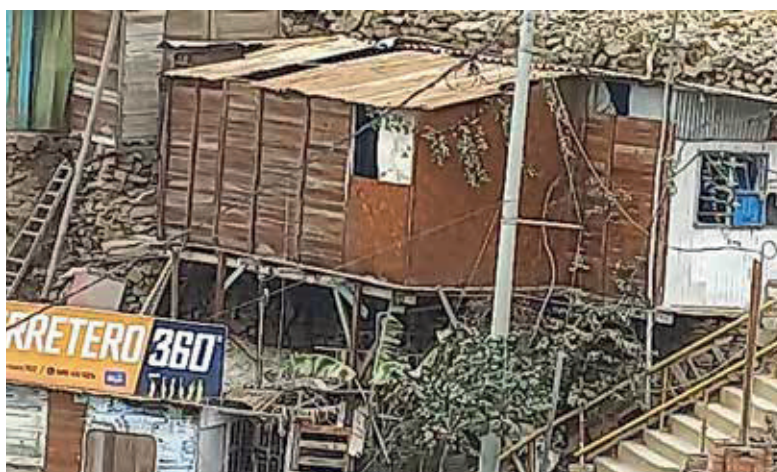
Vivienda liviana "tipo palafito" con estructura de madera que la soporta insuficiente para su peso. Su colapso afectará a otras viviendas vecinas.

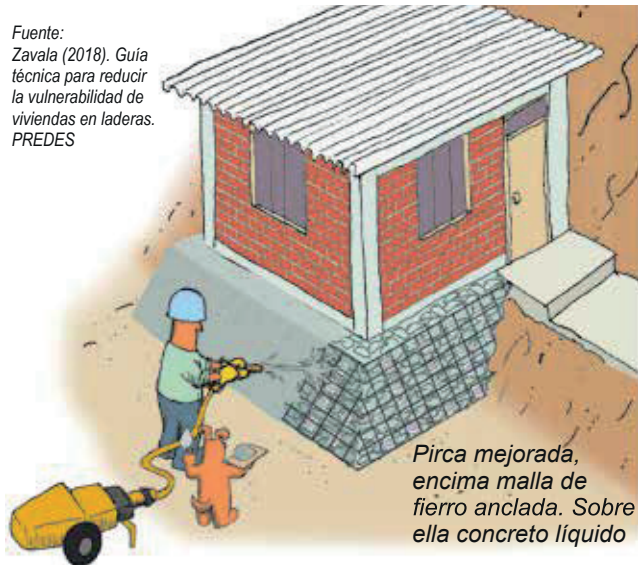
Si la vivienda liviana, tuviera una pirca mal construida, debe reemplazarse por tramos con un muro de piedra asentada en mortero (cemento/arena) y con cimientado del mismo material. Una alternativa para el reforzamiento temporal e inmediato de la pirca con altura menor de 1.5 m consiste en arrojar sobre su cara externa concreto (pañeteo), luego colocar una malla metálica fijada a la pirca con conectores que la atraviesen y finalmente aplicar un tarrajeo, con mezcla suelta de concreto.

MURO DE PIEDRA Y CONCRETO

MURO DE CONCRETO CICLOPEO

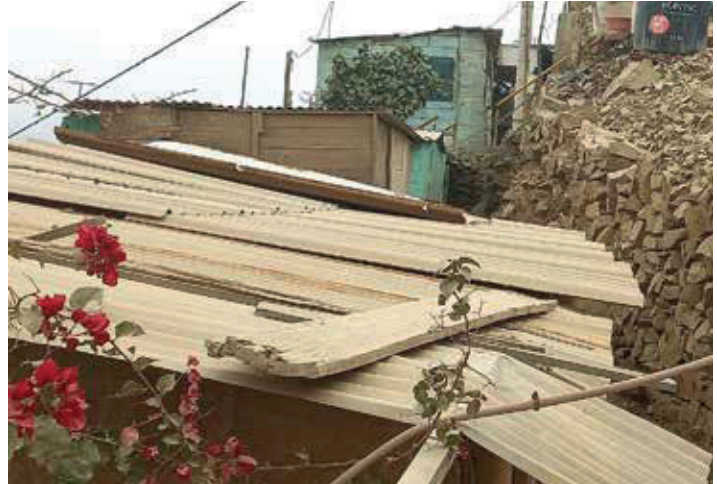
Viviendas livianas con materiales en muros y techos frágiles e inestables.

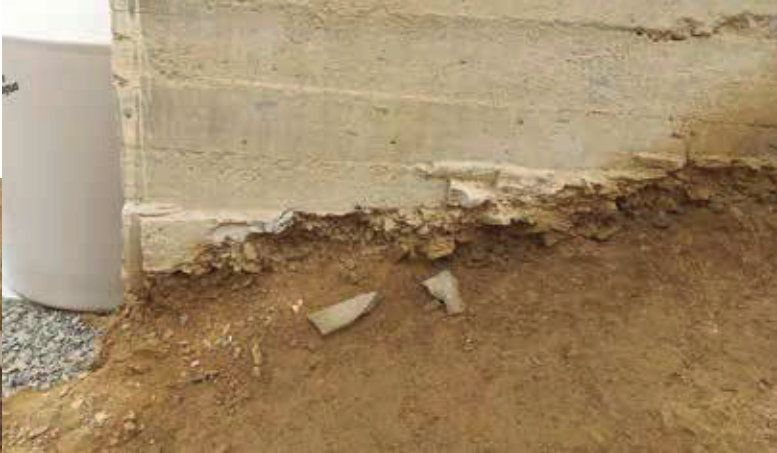
Ausencia de cimientos o de base en el muro de contención. La falta de apoyo firme en el suelo puede provocar el colapso o el deslizamiento de la edificación y del relleno, en caso de un sismo intenso.

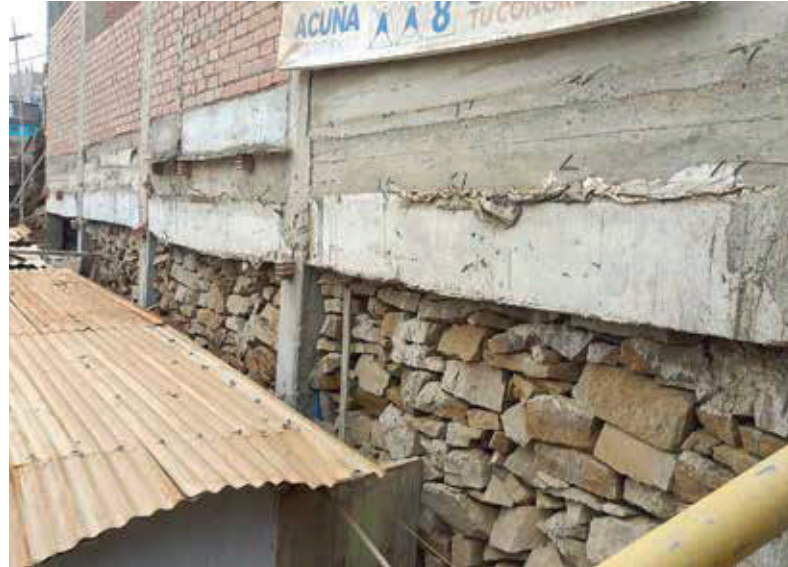
Cimentación construida con pórticos esbeltos de concreto, y muros inestables de piedra como cerramiento. Esta modalidad de contención no soporta la carga de la edificación y colapsará con el movimiento sísmico, afectando la resistencia de la vivienda de ladrillo y también la estructura de la vivienda liviana, separada por solo un corredor.

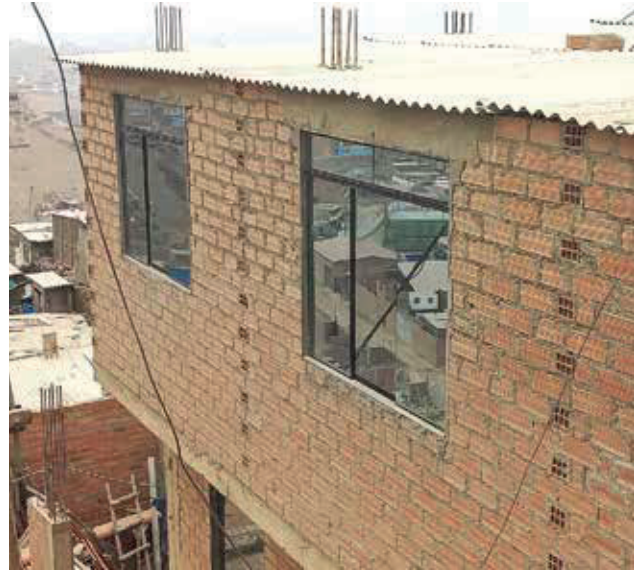
Vivienda de albañilería de ladrillo, sin refuerzos entre muros perpendiculares y sin o viga de amarre. No existe confinamiento. Un sismo producirá el choque entre muros, separándolos en las esquinas, a pesar de tener columnas cercanas. Solos la losa aligerada y los dinteles no funcionan estructuralmente y son inseguros.

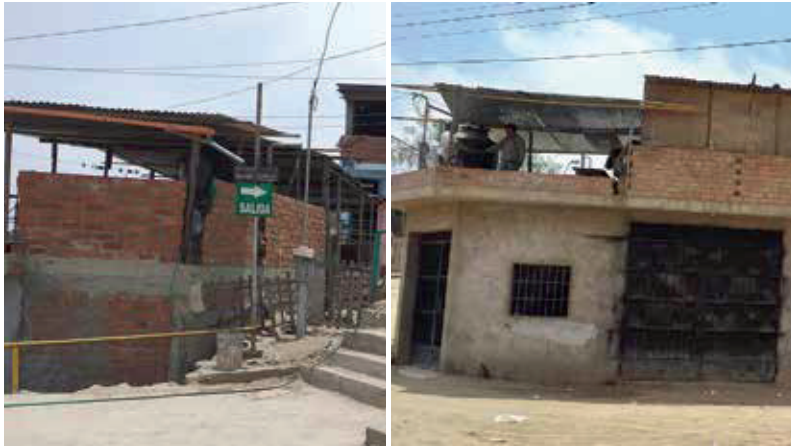
Los aleros y los parapetos no cumplen una función estructural en la edificación, pero deben construirse bien para sostenerse y responder adecuadamente frente a un sismo.

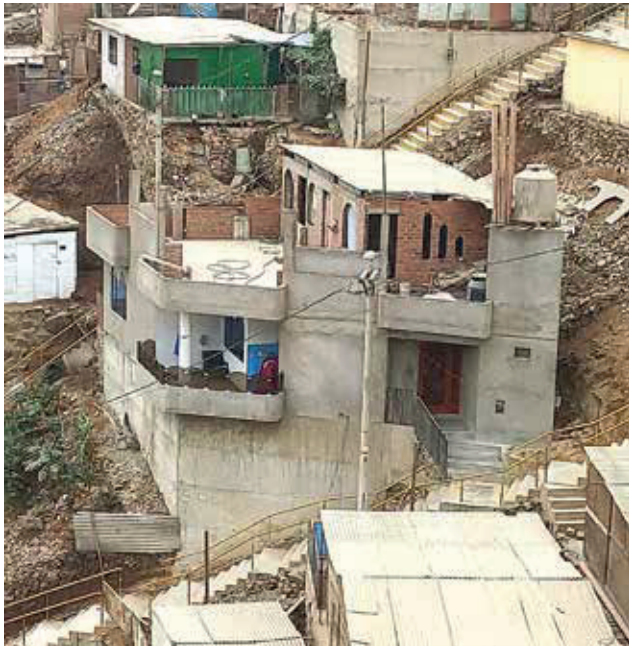
El mal diseño y el sobredimensionamiento de la vivienda genera un sobrecosto innecesario y pone en riesgo a las demás viviendas de la ladera. El excesivo corte y relleno para hacer una plataforma de mayor área no garantiza la adecuada distribución de ambientes y su colapso representa una grave amenaza para las viviendas ladera abajo.

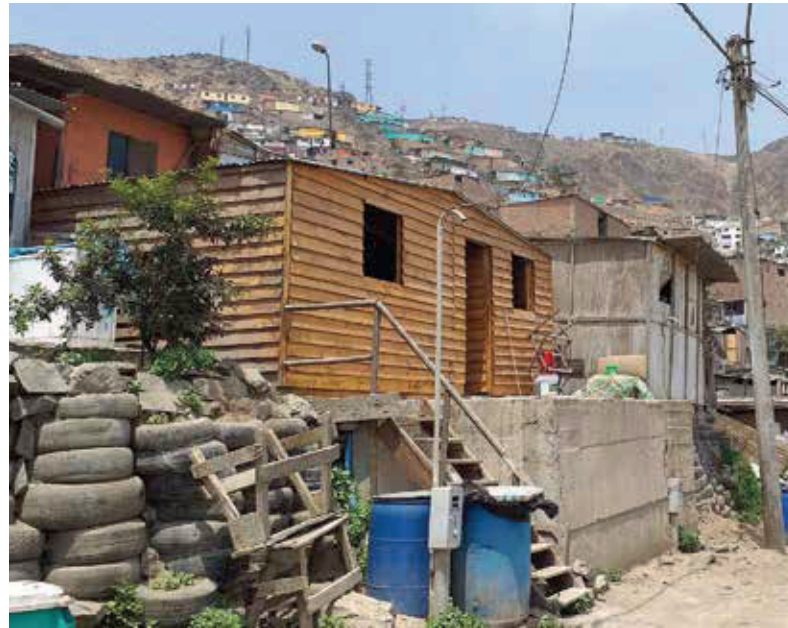
El encarecimiento de la cimentación y la inseguridad que genera al asentarse la vivienda en suelo de relleno, también se aprecia en viviendas precarias con cimentaciones de piedra o neumáticos, o en viviendas en proceso de consolidación con cimentación de concreto.

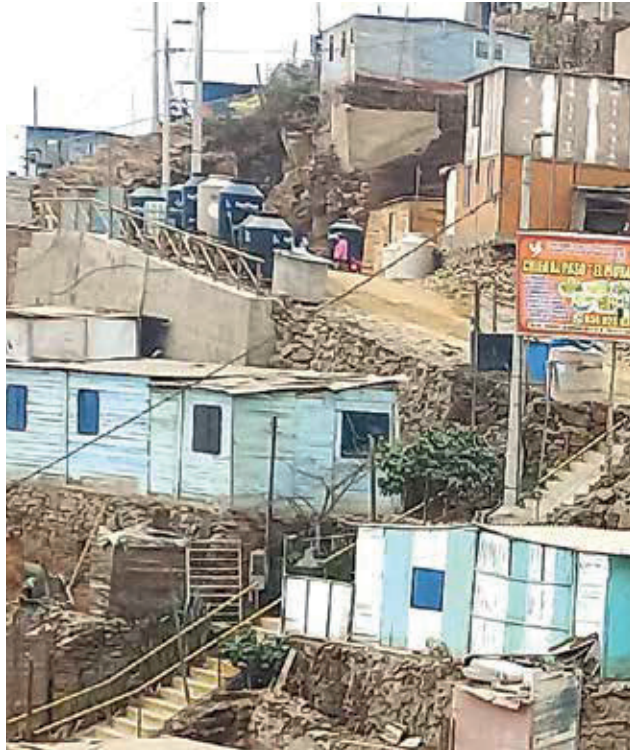
Tramo vehicular apoyado sobre un muro de piedra mal ejecutado, sobre un talud casi vertical y en donde la concavidad del terreno refleja rasgos de desprendimientos.

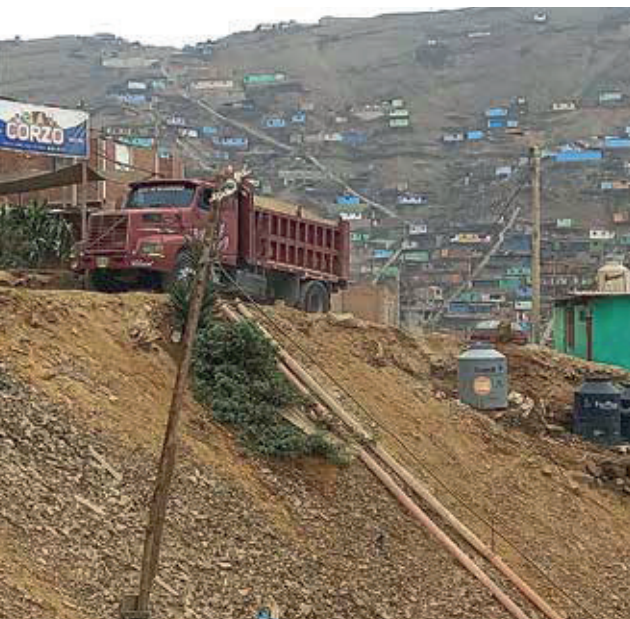
Tramo vial con escasa sección vial y sin muro de contención. La falta de contención puede generar asentamientos, deslizamientos, caída de rocas y el volteo de vehículos.

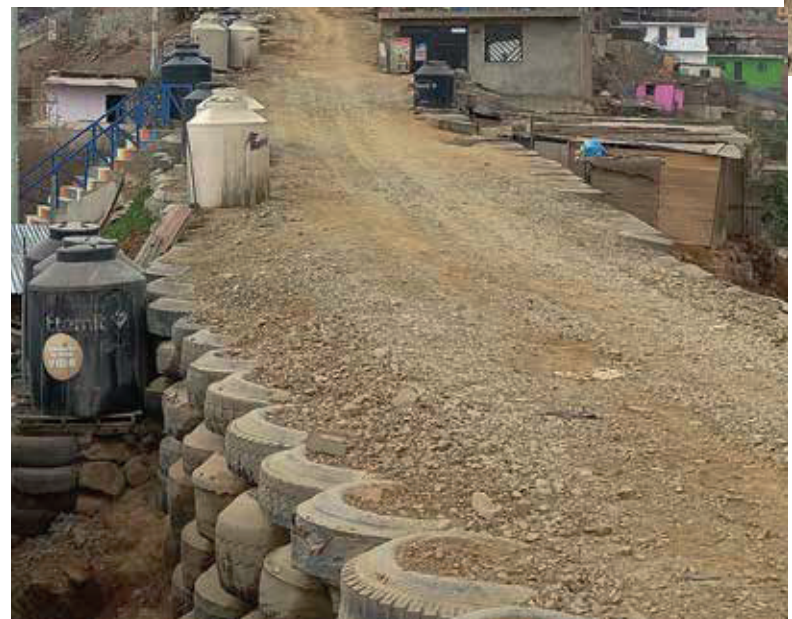
Tramo vehicular apoyado sobre el apilado de neumáticos relleno con piedra chancada y arena gruesa. Con el peso de los vehículos hará ceder y hacer peligrar a las viviendas ladera abajo.

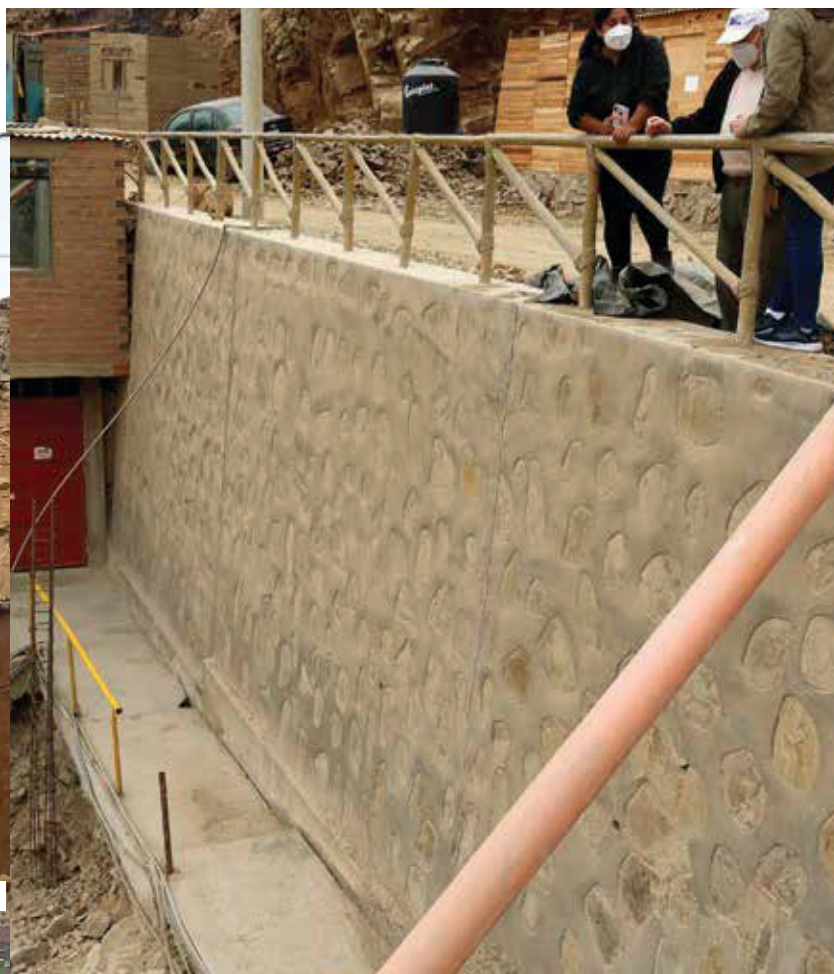
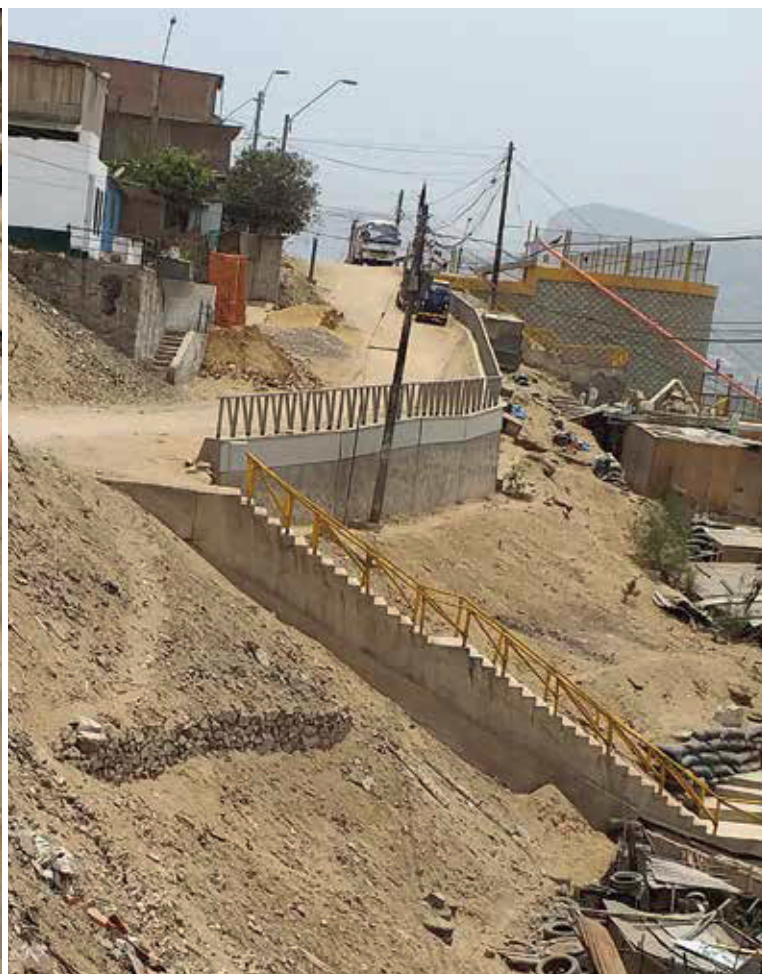
Alternativas de diseño para muros de contención en laderas: concreto armado, concreto ciclópeo y piedra pircada.

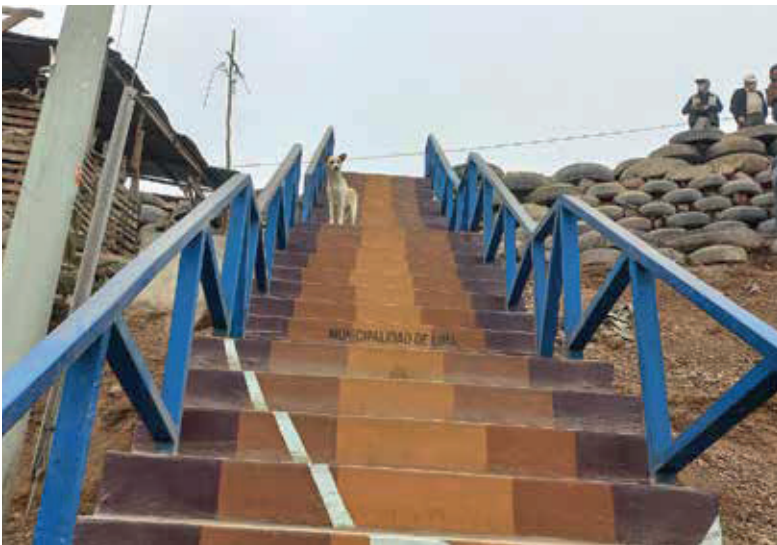
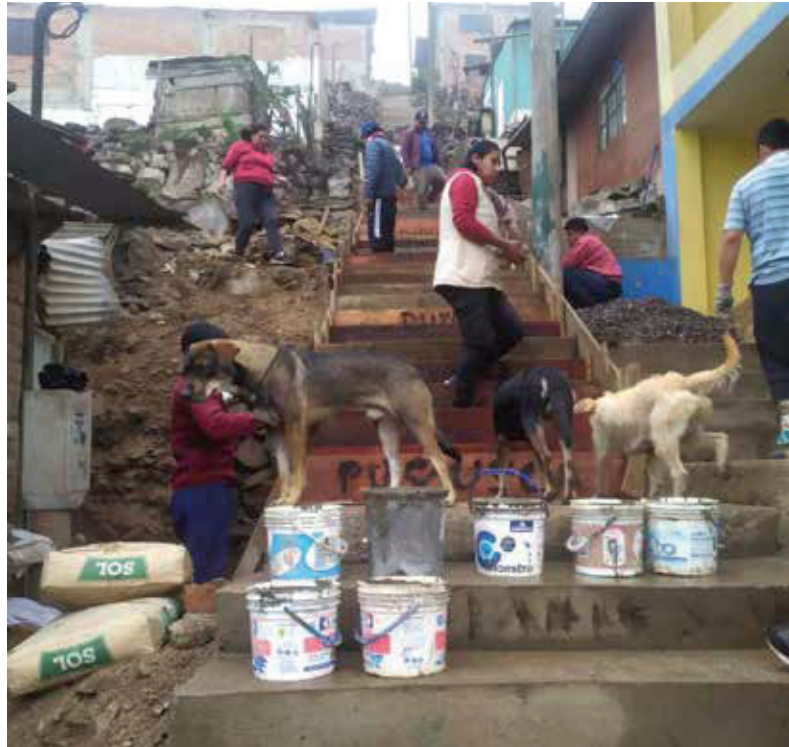
Diseñar y construir adecuadamente las escaleras para brindar seguridad a los usuarios. Las escaleras contarán con un máximo de diecisiete pasos entre descansos. La dimensión de los descansos deberá tener un mínimo de 0.90 m de longitud. En cada tramo de escalera, los pasos y contrapasos deben ser uniformes, debiendo cumplir con la regla de 1 paso y 2 contrapasos debe tener entre 0.60 m y 0.64 m, con un mínimo de 0.25 m para vivienda y un máximo de 0.18 m para los contrapasos.

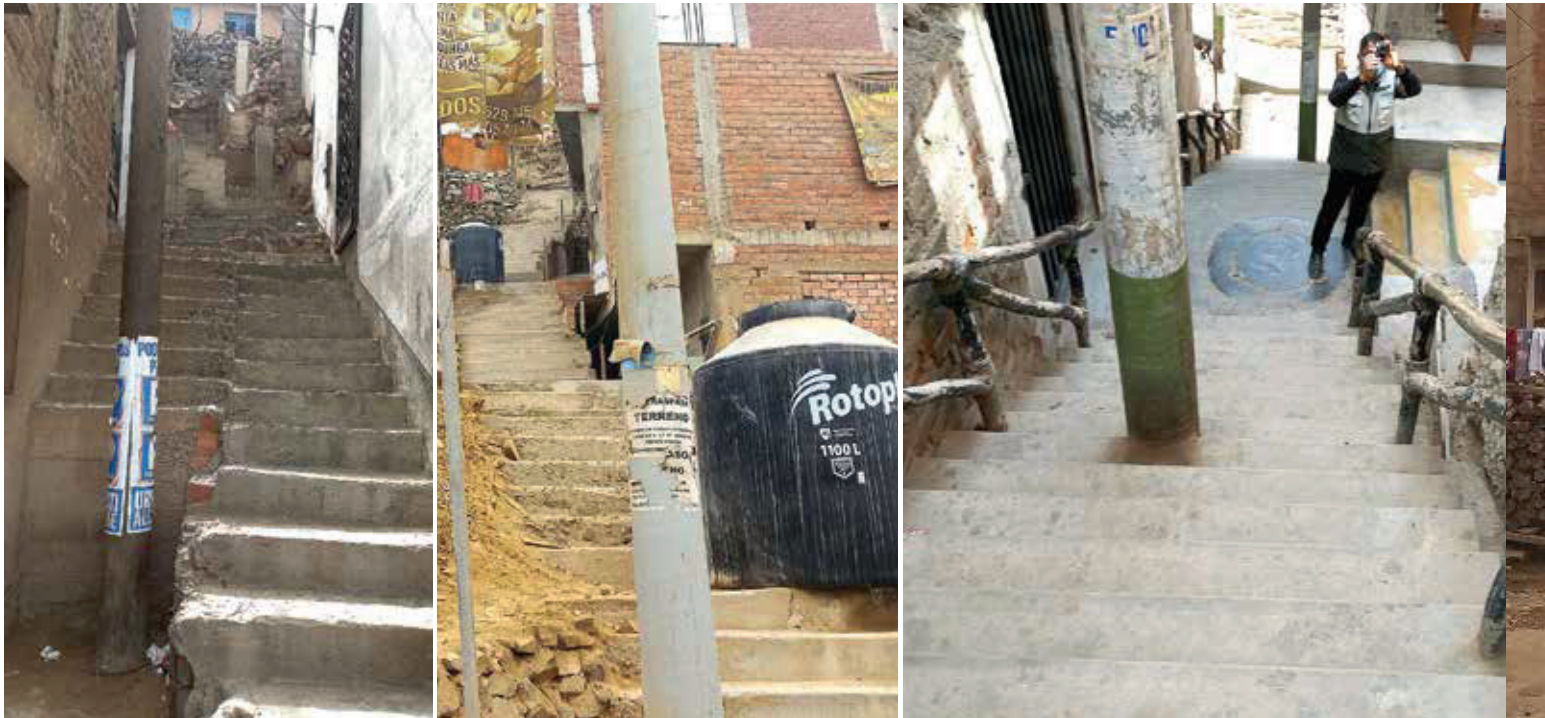
Colocación de postes de energía eléctrica y tanques de agua que interrumpen la transitabilidad de las escaleras, dificultando la movilidad de personas y la posible evacuación en caso de darse un sismo.

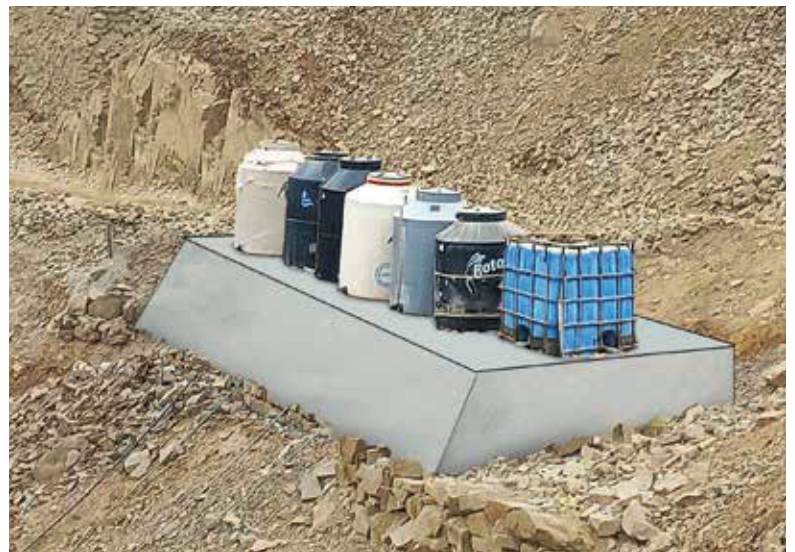
Apoyar los tanques de agua sobre una losa estable de concreto para evitar el riesgo de caída de estas instalaciones sobre las viviendas.

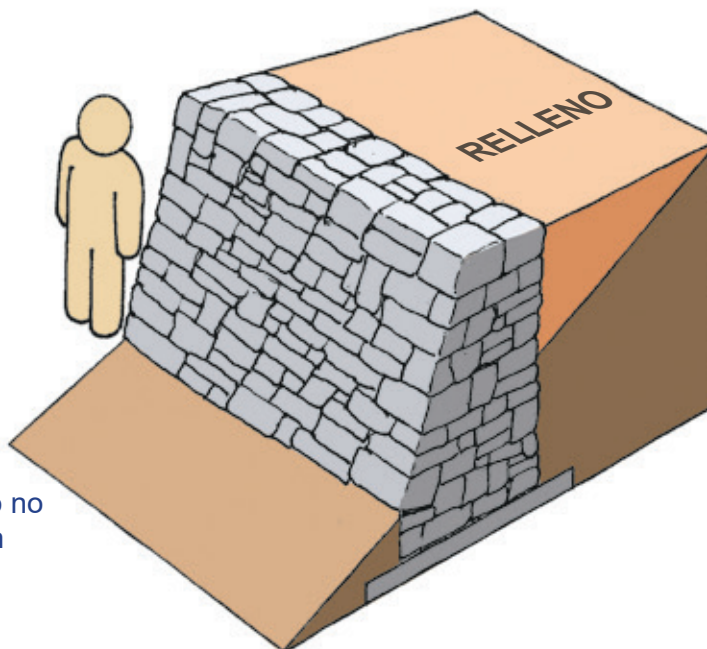
Nota: La altura del muro no debe exceder de 1.80 m
